# 可塑性グラウトを使用した水中狭隘部への充填に関する実験的検討

港湾構造物などコンクリート構造物の水中部におけるひび割れや角欠けなどの損傷が発生した箇所への簡易な水中補修方法の適用性を検討するために、水中部にコンクリート試験体を設置して、ひび割れと角欠けへグラウトの充填試験を行った。

水中部のひび割れ補修は、ゴムシートの設置と可塑性グラウトの注入による簡易的な施工方法を採用し、コア採取により注入状況の評価した。角欠け部の補修は、高流動水中不分離性グラウトを損傷部に流し入れることで充填されていることを目視確認した。本稿は実物大の試験体と実際の海洋条件による試験により、コンクリート構造物に対する水中部での亀裂の補修への適用や角欠け補修などに使用可能であることを報告する。

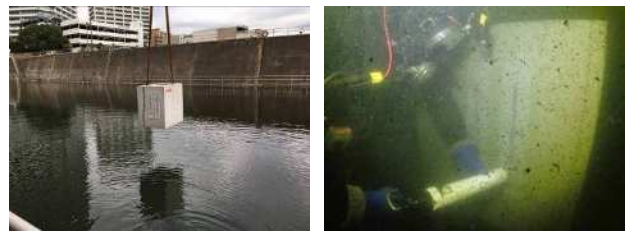
写真-3 京浜港ドック施工状況

実験を実施した京浜港ドックは、海水を注入することで実海域に近い条件下での試験が可能であり、潮流や波浪がなく、船舶の航行影響がない安全な環境下で潜水士による施工実験が可能である。実験は京浜港ドック内に海水を注水し、水深6mとしてドック底部に試験体を設置した(写真-3)。実験実施時の水中での視界は、植物プランクトン等の浮遊物質が多く、1m程度であった。

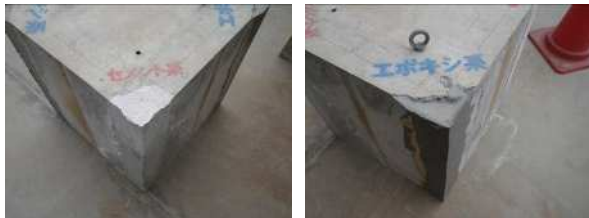
セメント系 エポキシ系  
写真-4 角欠け部型枠脱型後

試験体を京浜港ドックから引き上げ後に目視にて上部や隅まで充填されていることを確認した (写真-4)。試験体の上部と下部の2箇所からコアを採取し、いずれの位置においても補修材と母材は密着していた (写真-5)。
