# 沖防波堤でのケーソン中詰砂固化工法について

- 沈下した既設ケーソン式混成堤のかさ上げに関して -

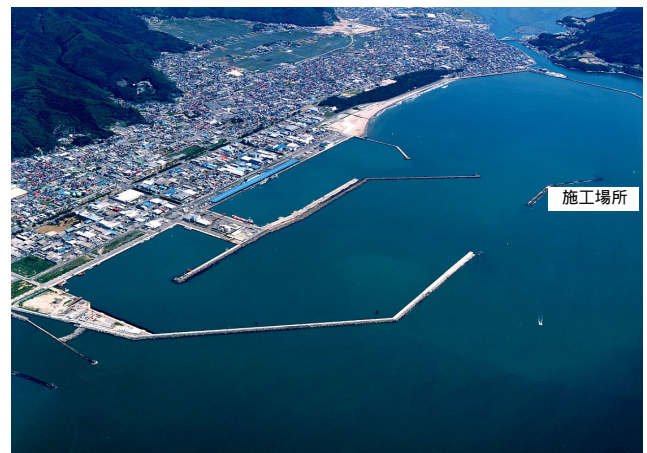
写真 - 1 沖防波堤における施工状況

石巻漁港西防波堤 区では昭和 50～54 年にかけてケーソン式混成堤による沖防波堤が建設された。石巻漁港の概観を写真 - 1、平面図を図 - 1 に示す。基礎地盤には軟弱なシルト層の 20m 以上に及ぶ堆積が確認されていたが、圧密試験の結果、長期的な沈下に対しても機能を損なうほどの沈下は生じないと予想されたため、サンドコンパクションパイル工法等による基礎地盤の改良は行われなかった。しかしながら、施工直後より防波堤の沈下が始まり、その累計は最大で約 3.0m にも達し、防波堤天端は満潮時に水没し、漁船の航行の安全にも支障をきたしていた。

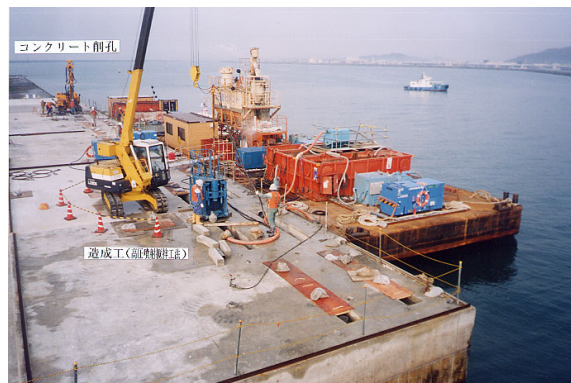
写真 - 2 沖防波堤における施工状況

本工事は、すべて海上のケーソンの上での施工となる。固化状況の確認、ケーソン隔壁の損傷、施工日数の短縮、施工費用の削減、排泥処理方法等を検討するために沖防波堤での試験施工を行った。試験施工における中詰砂改良区域図を図-3に示す。また、海上における施工状況を写真-2に示す。

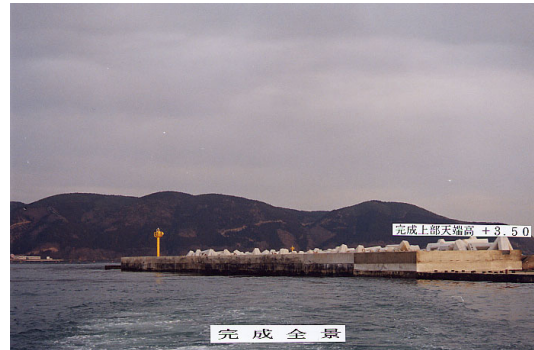
写真 - 5 施工完了後の堤体全景

本工法を用いて中詰砂の改良を行った後、上部工のかさ上げを実施した。写真 - 4 は施工前の堤体全景、写真 - 5 は施工完了後の堤体全景を示したものである。

本工事では、既設防波堤のかさ上げ時に防波堤の基礎地盤の沈下対策は行わなかった。そのため、かさ上げした防波堤の沈下測量を継続的に行った。その結果、沈下量は上部コンクリート打設完了後約 200 日経過時で最大 31mm であった。基礎地盤の沈下現象は終息していないと思われるが、機能を損なうほどの大幅な沈下は認められなかった。これは事前に検討された沈下量の計算結果とほぼ一致した。これらのことから、本工事によるかさ上げによって、防波堤の機能を長期間にわたって維持できるとされる。
