# 土圧式シールドによる世界最長級トンネル掘進への取り組み

## —The Singapore Deep Tunnel Sewerage System(DTSS) T-02 Contract

### シンガポール大深度トンネル下水道システム T-02 工区—

#### 要 旨

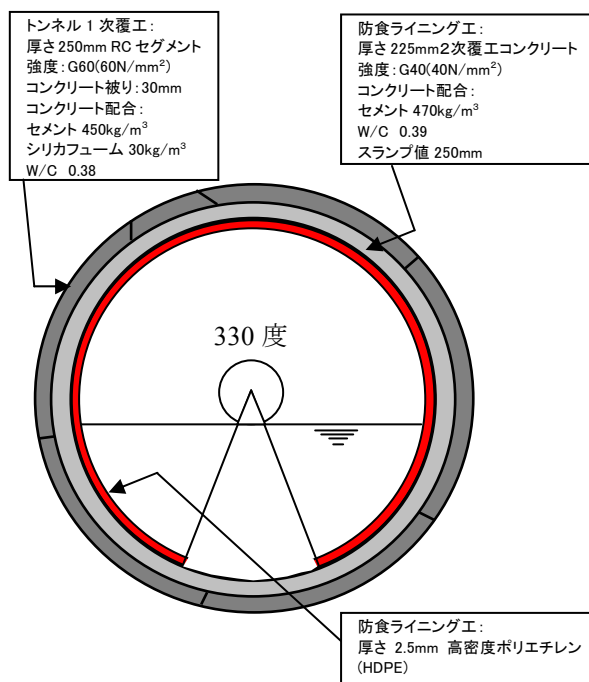
図-2 T-02 下水道幹線トンネル断面図

大深度トンネル下水道システムは、発注者が定めた仕様書に基づき、受注業者が 100 年の耐用年数を満足する設計を行い施工する。特に下水道幹線トンネルは、メンテナンスフリーで耐用年数 100 年の性能保障を求められている。発注者の仕様書では、施工会社の瑕疵担保期間が 100 年ということではなく、設計時点で耐用年数 100 年を証明することと、設計上の瑕疵を施工後 8 年間担保する「専門家賠償保険」を契約することが求められた。図-2 に発注時の仕様に基づき設計したトンネル断面図を示す。

工事仕様書の要求事項を踏まえ、T-02 工区にて設計されたセグメントの形状仕様を表-8にまとめる。図-2にセグメントコンクリートの設計仕様を示す。図-5にセグメント構造図を示す。

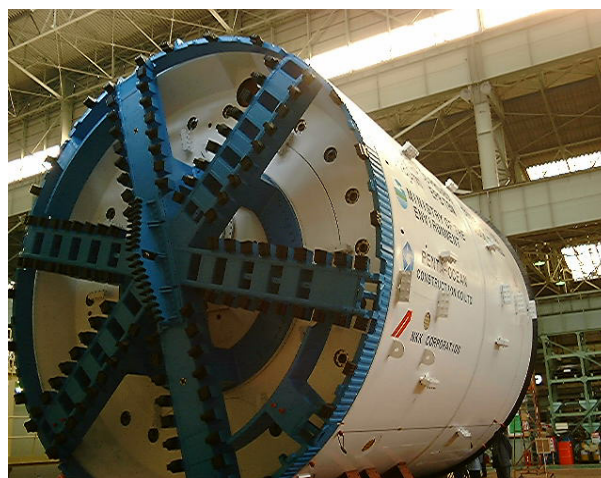
写真-1 シールド(工場組立検査時)

表-6にシールドの高速・長距離施工への対応一覧を示す。図-4にシールドの全体図、写真-1にシールド(工場組立検査時)を示す。

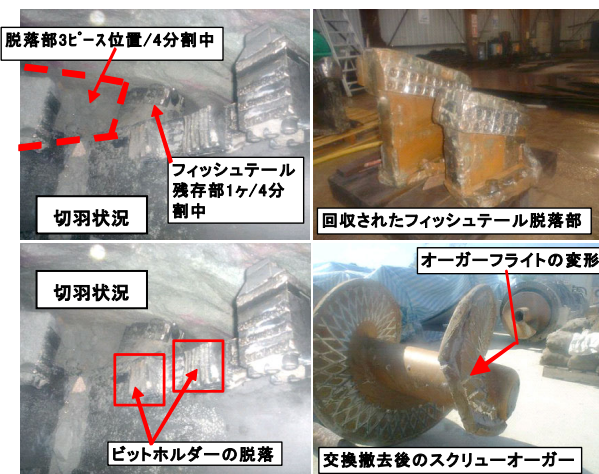
写真-3 カッターヘッド破損状況

地盤止水注入+排水工法により、切羽前面における安全な作業環境を確保した後、カッターヘッドメンテナンスを2週間にわたり実施した。その期間において、確認されたカッターヘッドの破損状況は、以下の項目である。

- ①フィッシュテール、ビットの脱落
- ②カッタービットホルダーの脱落
- ③補助スポークの変形と溶接部損傷

- ④チャンバー内隅角部の鋼板破損
- ⑤スクリーコンベアオーガの破損

写真-3にカッターヘッド破損状況を示す。

①～⑤の破損状況をシールドメーカーの設計担当者とともに詳細に調査し検討した結果、①の脱落したフィッシュテールが切羽前面よりチャンバー内に取り込まれる過程で、②～⑤の損傷・破損状況を引き起こしたものと考えられた。①のフィッシュテールの脱落は、3. 土質条件の項

で示したように換算N値1500を超えるような強度を持つ砂岩層に遭遇したため、カッターヘッドへのフィッシュテール本体固定部ボルトが破損したものと推定された。実際に切羽に出現している砂岩層状況、ならびに回収されたフィッシュテールの状況よりそのことが確認された。

5. 2. 4の⑤スクリーコンベアの損傷について、残る掘進距離がまだ2,700m以上と長いことから、地盤止水注入工の実施期間中に、隔壁部のスクリー取込ロケットを閉鎖することで止水性を確保し、スクリーコンベア1式を予備品のスクリーコンベアと交換した。②～④については、溶接による応急措置的な補修を行い、後の高水圧帯水層脱出後、本格的な補修を実施した。

5. 2. 4の①フィッシュテールについて、今後も想定を超える強度の砂岩層に遭遇する可能性があることから、フィッシュテールの地山貫入時のカッターヘッド取り付け部へのモーメント力の低減を図るため、フィッシュテール高さを当初655mmから430mmに変更し、取り付けた。

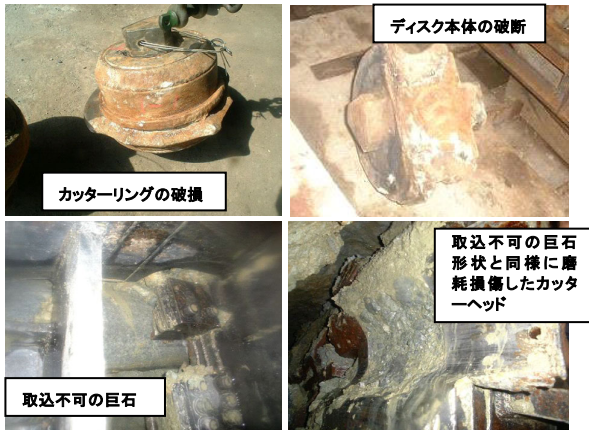
写真-5 ディスクカッター、カッターヘッドの破損状況

花崗岩部の掘進を開始してから 98m 地点では、予想を上回る岩強度の出現によりシールド掘進は中断を強いられた。切羽より採取した岩試料のコア強度は 250~300MPa のオーダーであった。この区間では、特にマシン外周の余掘量を確保するゲージカッターの破損が著しく、

Controlled Blasting (PCF, Non-Explosive Rock-breaking Method, 非発破-岩破砕法) による事前の余掘量確保を行い、シールドを押し出すという手順の繰り返しにより、この高強度花崗岩部を乗り越えた。写真-5にディスクカッターおよびカッターヘッドの破損状況を示す。

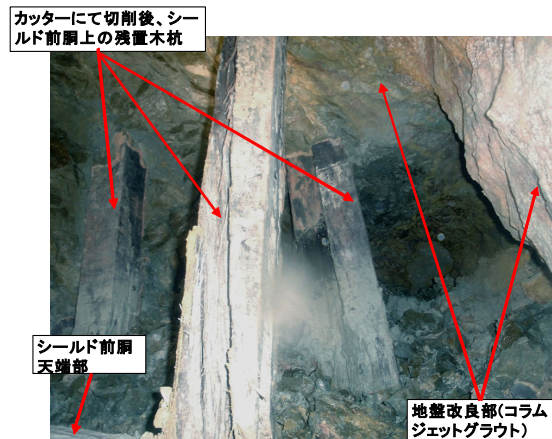
写真-6 シールド前胴上の残置木杭

花崗岩区間に入ってから 145m 地点では、G4 層内で残置木杭に遭遇した。写真-6参照。木杭の先端は、シールド天端からスプリングライン付近まで達し、切羽下部の花崗岩掘進と木杭自体の切削時に生じる振動の影響により、上部 G4 層ならびに Kallang Formation の部分的な小崩落が生じ、直上地表面において、花崗岩区間最大の地盤沈下を生じさせた。緊急時を想定して地上・坑内に待機していた地盤注入チームにより、小崩落部の空洞充填、およ

び強度増加注入を実施し、影響は最小限に止めることができた。
