切羽前方地山補強に着目した軟弱地山のトンネル掘削

要 旨

トンネル掘削に伴う地山変位が大きく、掘削時にも切羽崩落が見られる非常に軟弱な地山を、切羽前方地山の補強と、切羽近傍でのインバートの早期閉合による切羽後方地山の補強で突破した。

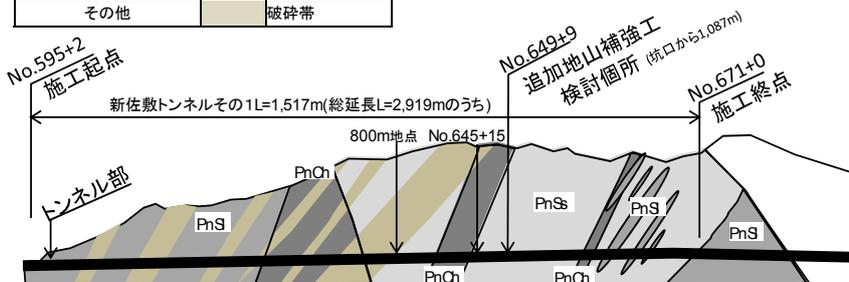
図-1 地質縦断面図(当初設計)

当初設計では、坑口から 800m の地点から施工終点まで、破碎帯はあるものの、トンネル切羽には、大部分が良好な地山の砂岩優勢層が出現すると想定されていた(図-1)。しかし、掘削時には、良好な砂岩優勢層はほとんど見られず、大部分が粘土を挟在した軟弱な粘板岩優勢層が、切羽を占めた。No. 645+15 以降、天端崩落や地山変位の対策工を実施しながら、掘削した。

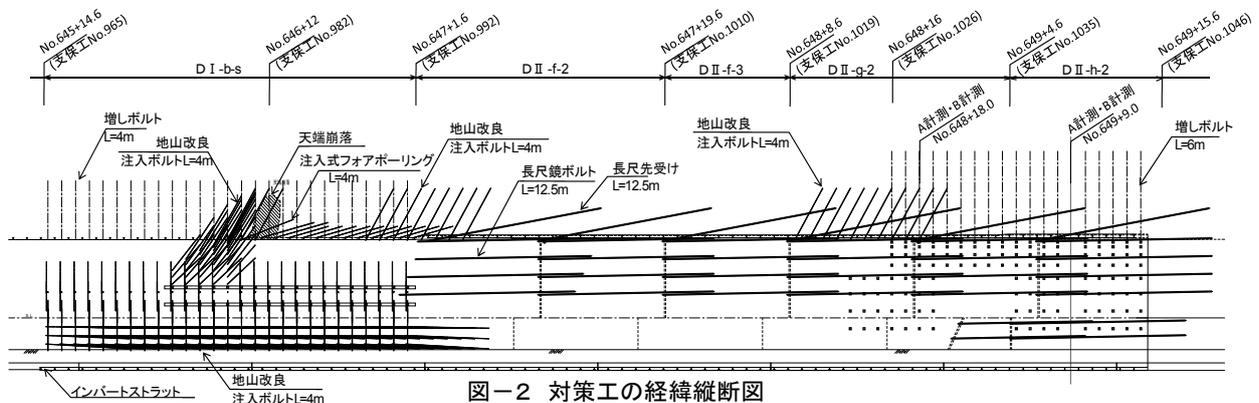
図-2 対策工の経緯縦断面

No. 645+15 付近施工時に上半の吹付けコンクリートにひび割れが発生、No. 646+12 付近では天端が崩落したため、増しボルトによる支保部材の補強や、注入ボルトによる地山改良、注入式長尺先受け工、長尺鏡補強工などの天端・切羽安定対策、インバートストラットによる早期閉合を実施した(表-1、2、図-1)。

表-1、図-2 に示すように、地山の変状に応じて対策工を行いながら掘削を続けた。No.648+18.0 では、天端部で 128mm、左側上半脚部で 96mm と大きく沈下したため、No.649+4.6 から、支保パターンを D II-g-2 から D II-h-2 に変更した。D II-h-2 変更後の No.649+9.0 で A 計測および B 計測(鋼製支保工応力、吹付けコンクリート応力、ロックボルト軸力、地中変位)を実施した。

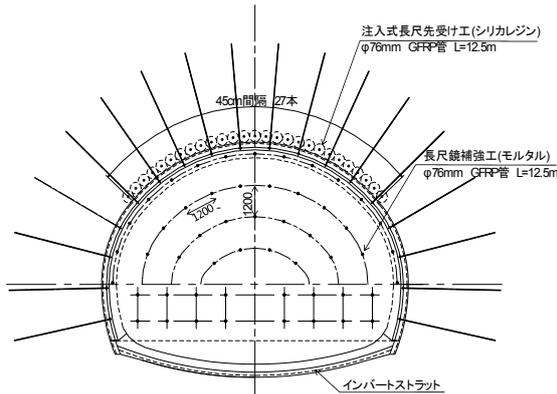
図-3 No.649+9.0 施工パターン図(D II-h-2)

No. 649+9 掘削時の支保パターンは D II-h-2 で、鋼製支保工は H-200、吹付けコンクリートは高強度(36N/mm²)、ロックボ

ルトは長さ6mを採用し、補助工法としてGFRP管による注入式長尺先受け工(L=12.5m、φ76mm、打設間隔45cm)と長尺鏡補強工(L=13.5m、φ76mm、打設間隔1.2m)およびインバートストラット(H-200)による早期閉合を実施していた。しかし実施後のNo. 649+9の内空変位は天端と左脚部沈下で90mm以上と大きくなった。また、No. 649+9で計測していた支保部材の応力も、管理レベルⅢ以上であった。支保機能の不足がみられ、トンネルの長期耐久性や施工の安全性にも問題が生じるため、地山変位の抑制を目的に、追加の地山補強工の検討を行った。検討にあたり、切羽前方地山を補強して先行変位を制御する、切羽前方地山補強工に着目した。そして、切羽後方で早期に閉合し、切羽前方と後方で連続的に地山変位を制御することで、全体の地山変位を抑制する

ンを D II-h-2(図-3)に変更したにもかかわらず、内空変位は管理レベル III を超過し、支保部材の応力も、管理レベル III を超過した。

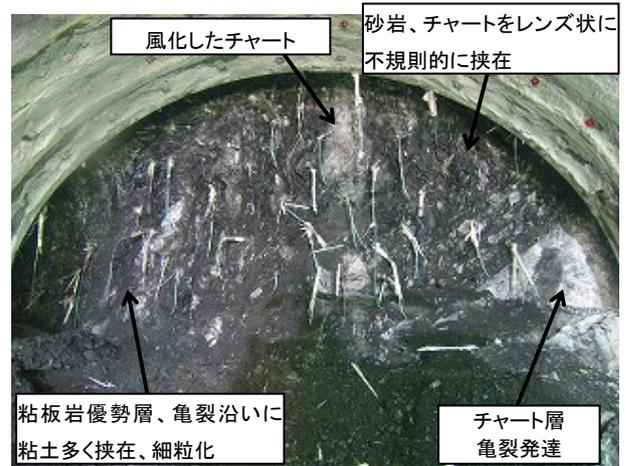
写真-1 切羽状況(No.649+9.6)

No.649+9.6での切羽状況を写真-1に示す。

切羽は、全般的には強風化粘板岩優勢であり、亀裂沿いに粘土を多く挟在している。

左足元から天端、右肩、および中央部は、粘板岩優勢層である。レンズ状に硬質な砂岩やチャートが不規則に挟在するが、粘板岩自体が脆弱で、細粒化しやすく、また亀裂沿いに粘土を多く挟在するために、容易に破碎する。

右足元は、亀裂が発達し、風化したチャート層である。岩塊の強度は高いが、亀裂が開口しており、1300kg級のプレーカ

ーで掘削できる。

No.649+9.6 の切羽状況に比べて、硬質な砂岩、チャートが切羽に占める割合が多く、切羽の状態は良好である。

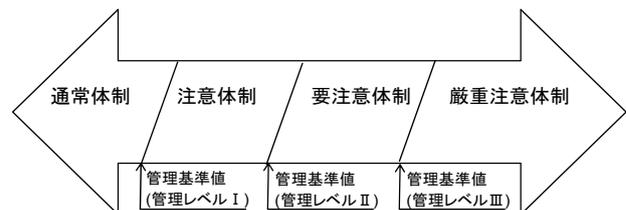
図-4 管理基準値と管理体制

追加地山補強を検討するため、通常のA計測に加えて、No.649+9.0とNo.650+1.6で鋼製支保工応力、吹付けコンクリート応力、ロックボルト軸力、地中変位を測定するB計測を実施した。計測値を評価するため表-3、図-4に示す管理基準値を設定し、管理した。

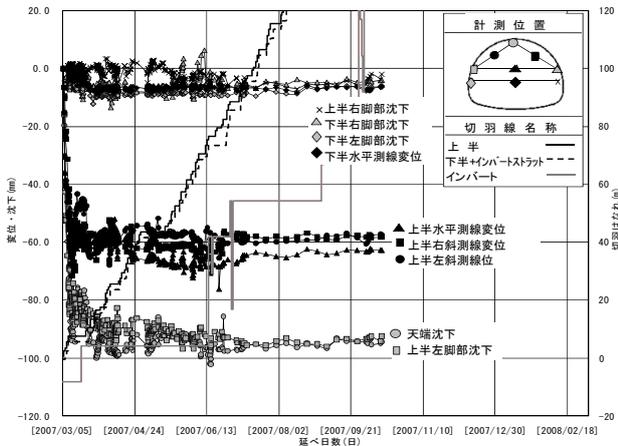
図-5 内空変位(No.649+9 経時変化図)

No. 649+9.0の内空変位経時変化(水平測線、斜め測線の内空変位、天端と脚部の沈下)を図-5に示す。

図-5 の内空変位経時変化図より、天端沈下と上半左脚部の沈下が大きく、特に初期変位速度は 24.5mm/day と非常に大きい。しかしインバートストラット(切羽離れ 0.2~0.3D:D はトンネル直径)施工後、インバートコンクリート(切羽離れ 0.5D)施工後、ともに収束傾向がみられた。インバート施工時点の変位は、天端沈下で 80.5mm、上半左脚部沈下で 85.7mm、と管理レベルⅢ(40.0mm)を大きく超え、上半水平内空変位で 59.4mm と管理レベルⅡ(51.6mm)を超えている。

- ①吹付けコンクリートにひび割れがみられる。
- ②内空変位、鋼製支保工応力、吹付けコンクリート応力(3日、28日)は、管理レベルⅢを超える。それ以外のロックボルト軸力、地中変位では、管理レベルⅢは超えていない。
- ③内空変位は、インバートストラット(切羽離れ 0.2~0.3D)とインバート(切羽離れ 0.5D)施工前に発生している。インバート施工後は、ほとんど増加がない。

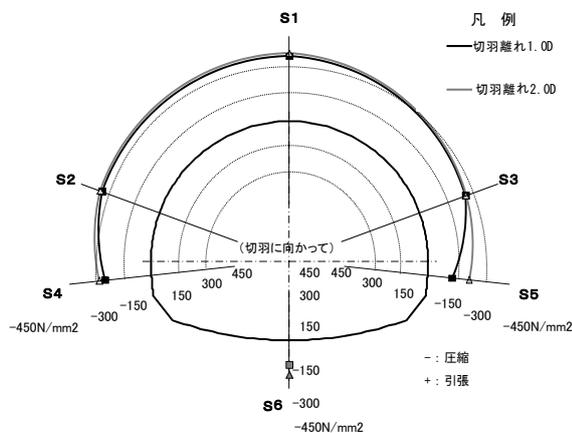
図-6 鋼製支保工応力図(No.649+9)

鋼製支保工の応力は、天端部で、圧縮方向に最大 360N/mm² であり管理レベルⅡ(235N/mm²)を超えている。切羽離れ 1.0D までに増加し、切羽離れ 2.0D にかけて、ほとんど増加がない(図-6)。

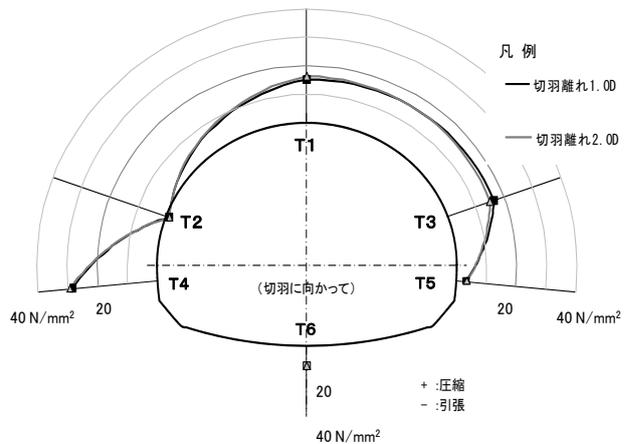
図-7 吹付けコンクリート応力図(No.649+9)

いずれの測点においても、切羽離れ 1.0D までに応力が発生し、切羽離れ 2.0D では、ほとんど増加がない。左下半部 T4 の応力は、図に示していないが 3 日で 21.3 N/mm² となり、3 日の管理レベルⅢ(14 N/mm²)を超過している。28 日でも、30.5N/mm² であり、28 日の管理レベルⅢ(30N/mm²)を超過している。また、測点 T2 は、切羽離れ 1.0D、2.0D とも計測不能であった(図-7)。

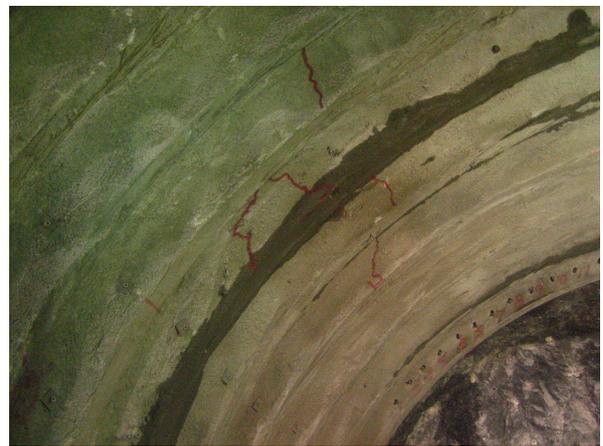
写真-2 吹付けコンクリートひび割れ状況

No. 645+14.6~No. 649+15.6 の吹付けコンクリートでは、おもに天端から左側側壁にかけて、トンネル縦断・横断方向ともひび割れが発生した(写真-2)。

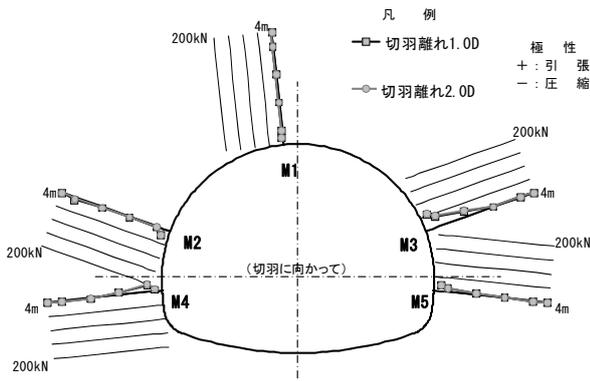
図-8 ロックボルト軸力図(No.649+9)

ロックボルト軸力計測は、長さ 4m のボルトを使用した。ロックボルト軸力は、いずれの測点でも、管理レベルⅠ(85kN)の超過はみられない。また、2.5m 以深での、軸力の発生はない(図-8)。

- ①鋼製支保工、吹付けコンクリート応力は管理レベルⅢを超えており、吹付けコンクリートにもひび割れが発生していることから、支保機能の不足がみられる。
- ②天端沈下と地中変位の比較により、天端付近は 8m 以上奥からゆるみが生じていると推測される。
- ③切羽離れ 1.0D 後、内空変位、支保部材の応力の増加がほとんどないことから、インバートの機能は保持されていると推測される。
- ④ロックボルト軸力が小さいことから、ロックボルトの効果は得られていないと思われる。

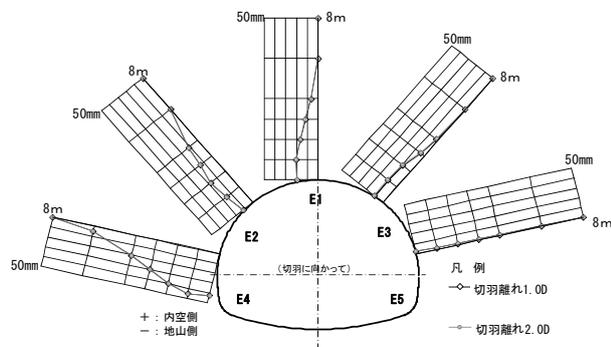
図-9 地中変位図(No.649+9)

地中変位計には、長さ 8m のものを使用した。変位は、ほとんどの測点で 6m 付近から発生している。地中區間ひずみは、左下半部 E4 で壁面から 2m の地点において 1% であり、管理レベルⅢ(1%)と等しい。それ以外の測点では最大 0.6% 程度であり管理レベルⅡ(0.7%)以下である。同一測点の天端沈下が 90mm 程度あるのに比べ、地中変位 E1 は 20mm 程度と小さい。上半水平測線変位の 60mm 程度に対して、位置が近い地中変位は、それぞれ 50mm、2mm 程度であり、左側が大きい。上半水平変位と同程度である。また、切羽離れ 1.0D 以降は、ほとんど増加していない(図-9)。

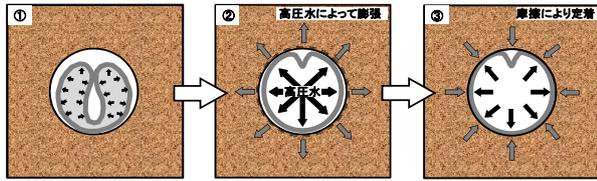
図-10 鋼管膨脹型ボルトの定着概念図

そのために、切羽掘削面から斜め前上方に補強工を 120° の範囲に打設して、切羽前方のトンネル掘削部周囲の地山を先行改良する。天端部地山補強工は打設直後の効果を得ることと、経済性を考慮して、当現場ではパターンボルトとしても実績のある長さ 6m の鋼管膨張型ロックボルトとした。鋼管膨張型ロックボルトは、高水圧で袋状の鋼管を膨張させ、鋼管と孔壁との摩擦で定着をとるものである(図-10)。

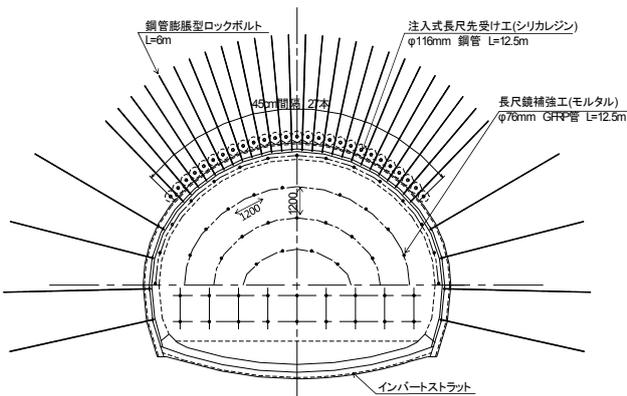
図-11 追加地山補強工を採用した施工パターン図(横断面図)

さらに、天端部地山の剛性を高めるため、φ76mm のGFRP管から、φ116mm の鋼管に変更し、注入材はシリカレジンとした。この両者を追加地山補強工と呼ぶ。吹付けコンクリートは、曲げ抵抗性の向上と剥落防止のため、鋼繊維を添加し、4mのロックボルトでは、効果が確認されなかったため、パターンボルト長は6mにした。

以下に追加地山補強工の支保パターンの横断面図と縦断面図を示す(図-11、12)。

方法を検討した。検討の結果、追加地山補強工としてNo. 649+15.6から、地山定着効果が施工直後に得られる鋼管膨脹型ロックボルト(ZAM)を、切羽前方60°の仰角で、上半120°範囲に追加して切羽前方の支保工天端周辺の地山を改良し、注入式長尺先受け工のφ76mmのGFRP管を、剛性の高いφ116mmの鋼管に変更した。また、

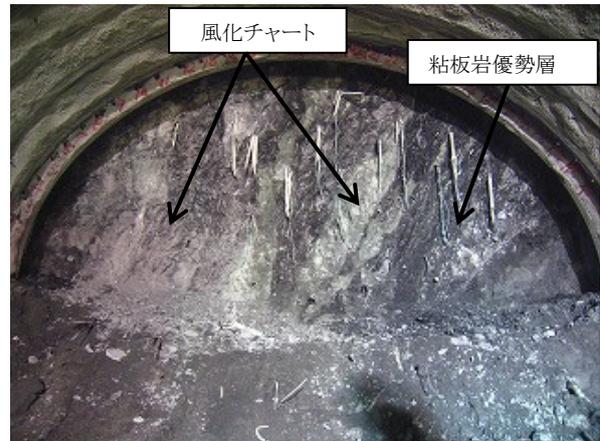
写真-3 切羽状況(No.650+1.6)

No.650+1.6 での切羽状況を写真-3に示す。

切羽は、強風化粘板岩優勢層とチャート層に大別できる。天端から右足元部にかけて、粘板岩優勢層がみられ、砂岩、チャートが不規則にレンズ状に挟在し、粘板岩自体も脆弱で細粒化しやすく、亀裂沿いにも多くの粘土を挟在する。左肩から足元にかけて風化したチャート層がみられ、岩塊の強度は高いが、亀裂が発達し、開口している。

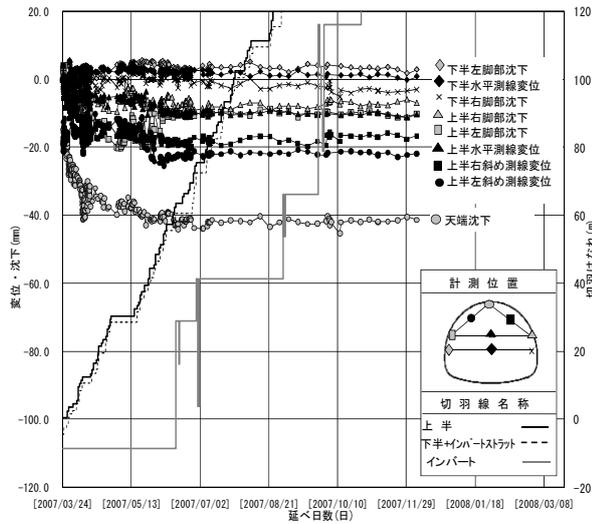
図-13 内空変位(No.650+1 経時変化図)

追加地山補強工を採用した後に掘削した No. 650+1.0 における内空変位の経時変化(水平測線、斜め測線の変位と天端、脚部の沈下)を図-13に示す。

内空変位経時変化図より、追加地山補強前と追加地山補強後を比較すると、インバート施工前までの天端沈下は管理レベルⅢ(40mm)を超えるが94.4mmから43.7mmに、左脚部沈下は92.5mmから管理レベルⅠ(17.1mm)以下の10.6mm、上半水平内空変位は62.8mmから管理レベルⅠ(34.2mm)以下の9.6mmに低減した。また、切羽距離が2D程度で、インバート施工前に収束している。

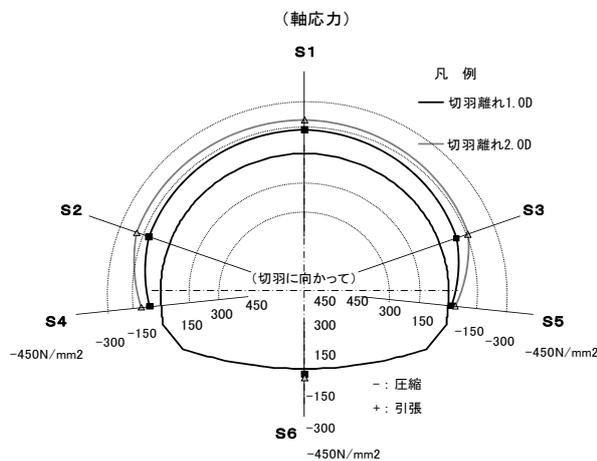
図-14 鋼製支保工応力図(No.650+1)

鋼製支保工の応力は、追加地山補強前後で比較すると、切羽離れ 1.0D の、S1 の応力で 360N/mm² から 133N/mm² になった。切羽離れ 2.0D では、185 N/mm² になり、管理レベル II (235N/mm²) 以下になった(図-14)。

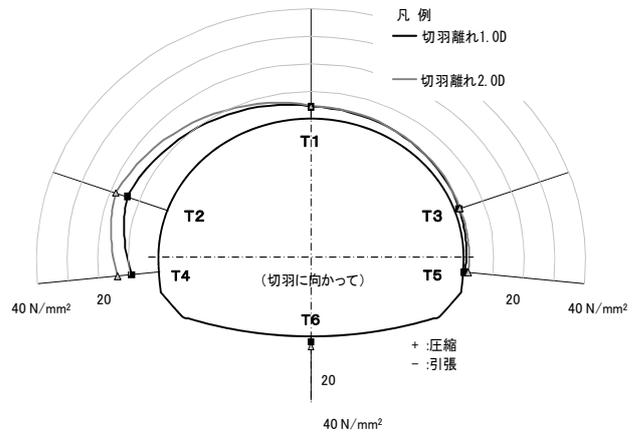
図-15 吹付けコンクリート応力図(No.650+1)

図に示していないが、掘削直後(3日)に増加する初期最大応力が、21.3N/mm²(T4 左下半)から 2.6N/mm²(T2 左上)の管理レベル I 以下に減少した。最大応力も 30.5N/mm²(T4 左下半)から 19.7N/mm²(T2 左上)で、管理レベル II (20N/mm²) に減少した。追加地山補強後は、いずれの測点においても管理レベル I ~ II 以下となった(図-15)。

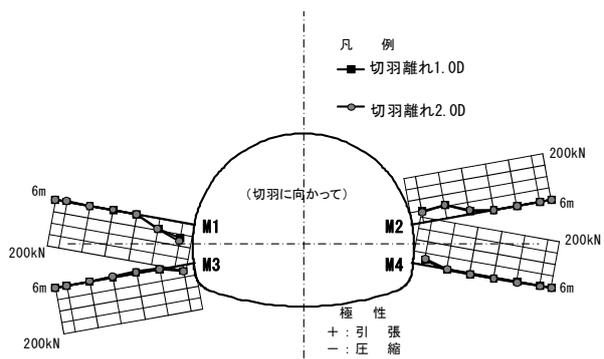
図-16 ロックボルト工軸力図(No.650+1)

追加地山補強後のロックボルトの軸力測定には、長さ6mのボルトを使用した。追加地山補強前後で、ロックボルト軸力に大差はなく、掘削壁面 0.5~2.0m の地点で生じている(図-16)。

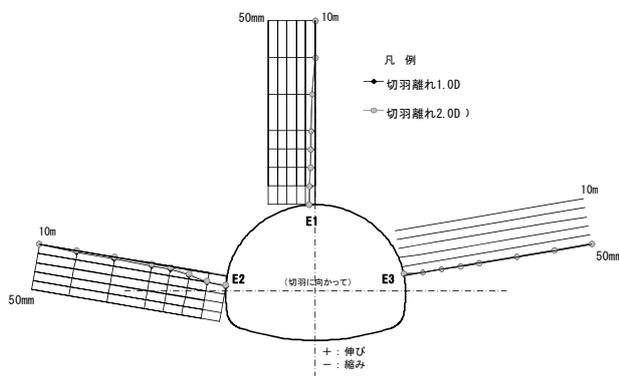
図-17 地中変位図(No.650+1)

地中変位計には長さ10mのものを使用した。左下半部(E2)のトンネル壁面から1mのひずみが0.4%ともっとも大きく、その他の区間については0.2%以下であった。いずれも管理レベル I (0.5%)以下である。また、地中変位は、追加地山補強採用前は、トンネル壁面から6m程度の個所から発生していたが、追加地山補強採用後は、2~4m程度の位置に減少している。しかし、天端沈下が40mm程度であるのに対して、地中変位は10mm程度と小さい(図-17)。
