# LiDARを用いた海岸モニタリング手法の提案

**Key Words :** LiDAR, field observation, wave overtopping, coastal facilities, coastal topography

## PROPOSAL FOR A COASTAL MONITORING METHOD USING LIDAR

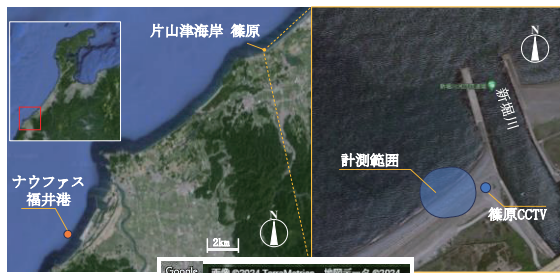
図-1 現地観測位置

現地観測は、石川県片山津海岸の新堀川左岸側を対象とした。当該地点は沖合に消波施設がなく、高波浪時には波が直接入射するため、侵食および越波対策のための粒径 5 mm 程度の養浜が実施されるとともに、導流堤基部に海岸管理用の CCTV が設置されている。本検討では、CCTV 支柱を用い、海岸堤防天端から約 8m の高さに LiDAR と WEB カメラを俯角  $50^\circ$ 、南西方向に取り付け、制御用 PC を支柱下部に設置した（図-1、2）。
