## 高強度繊維補強モルタルとネジ節鉄筋で接合した プレキャスト PC 床版の耐疲労性試験

Fatigue resistance test of precast PC-slab jointed with high-strength fiber reinforced mortar and screw-type rebar

The objective of this study is to investigate the fatigue resistance of a slab system consisting of precast PC slabs and a novel joint system consisting of high-strength fiber reinforced mortar and screw-type rebar. The fatigue resistance is assessed through a wheel load test, initially designed to comply with the NEXCO 442 test method to ensure a 100-year service life; subsequently, the test has been extended to further verify fatigue resistance at higher repetitions, higher loads and in wet conditions. The results demonstrate that the slab system's fatigue life largely surpasses 100 years. Furthermore, comprehensive post-test investigation confirmed that no significant or localized damage occurred to either the joint system or the slab during the test.

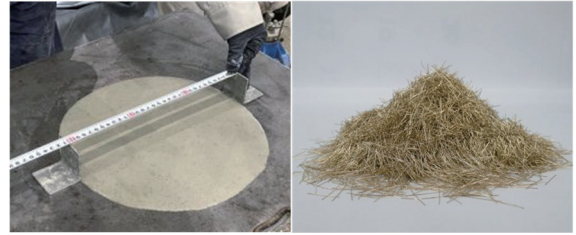
写真－1 フロー試験(左)と混入した鋼繊維(右)

間詰材に用いた高強度繊維補強モルタルは、セメント、シリカフューム、細骨材、高炉スラグ微粉末などから構成されたプレミックス材に水および高性能 AE 減水剤を投入し、鋼繊維（直径 0.16-0.22 mm、長さ 13-20 mm、引張強度 2,750 N/mm<sup>2</sup> 以上）を体積比 2.0 % で混入した。練り混ぜには、750 l のパン型モルタルミキサーを用い、フロー試験「JIS R 5201 : 2015 セメントの物理試験方法」によってフレッシュ性状（落下なしのフロー値 240-310 mm）

高強度繊維補強モルタルの標準配合を表－4、写真－1 にフロー試験および混入した鋼繊維を示す。高度繊維補強モルタルは自己充填性を有しているため、流込み速度を一定に保ちながら自然流下により充填し、封緘状態で養生を行った。間詰前後の状況を写真－2 に示す。
