水中調査ロボットのダム堤体点検・調査への適用

要 旨

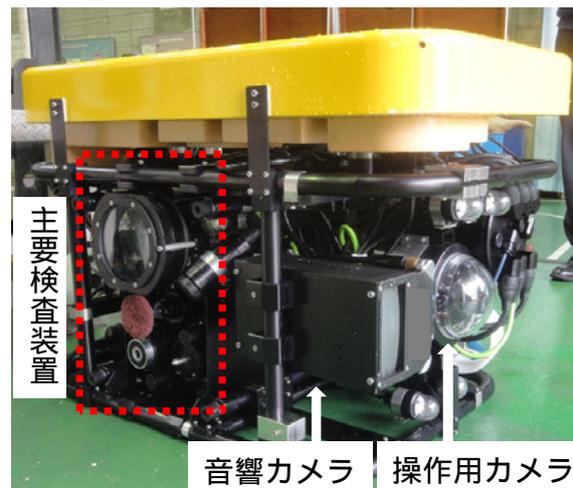
写真-1 水中調査ロボット

ロボットは、本体のカメラからの映像を見ながら船上や陸上の操作室から遠隔操作して無人航行できる。ロボットの寸法は長さ 90cm、幅 56cm、高さ 63cm、気中重量は約 90kg である (写真-1 参照)。耐水圧性能は、海水中で水深 150m を有する。ダム堤体とロボットの位置関係は、水面に浮かべたブイに設置した GNSS、方位センサ、音響測位装置、ロボットに組み込んだ水圧計、方位・姿勢センサなどのデータからロボットの位置および姿勢をグラフィック表示することで視覚的に把握できる。また、誘導

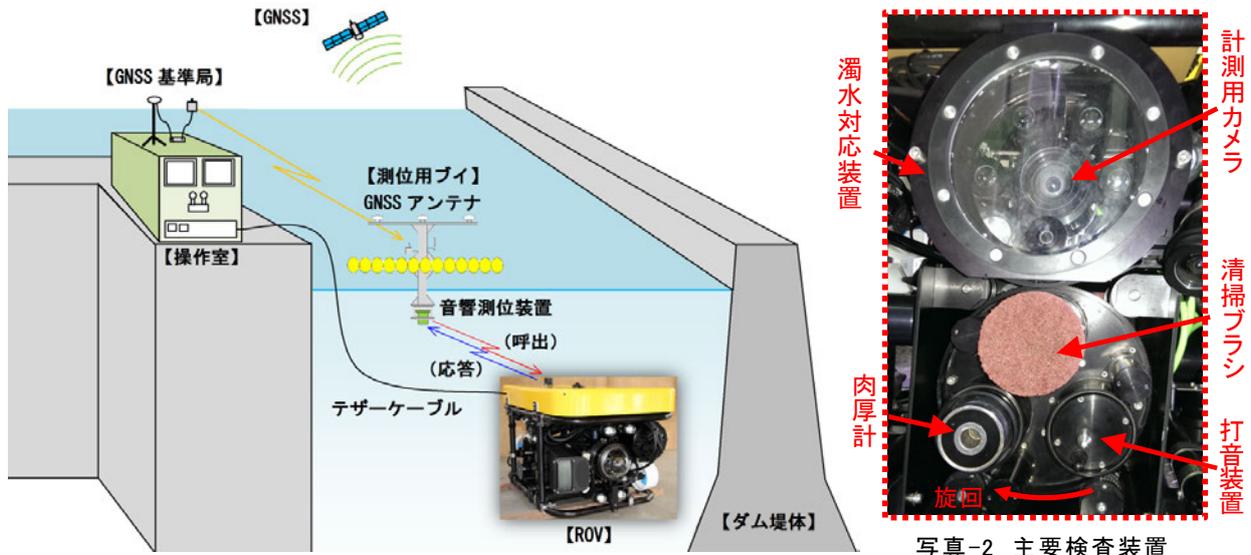
図-1 システム概要図

ロボット側面に主要検査装置を配備しており、ダム堤体などの壁面調査を行うときには、角度調整した伸縮ロッドを介して適切な角度と距離でロボットを壁面に押し付けて位置保持して、主要検査装置により近接点検する。近接点検では、調査箇所をケレン装置で清掃したのち、計測用の光学カメラによって高精細な画像を取得することができ、さらにダムゲートのような鋼材の肉厚測定や、ダム堤体などのようなコンクリート壁面の打音検査を行うことができる。水中深くではLEDライトによって必要な光量を確保できる。なお濁水中においても、音響カメラによって、距離情報を含んだ扇状の画像で水中の様子を可視化することができる。

図-1に水中調査ロボットのシステム概要図を示す。

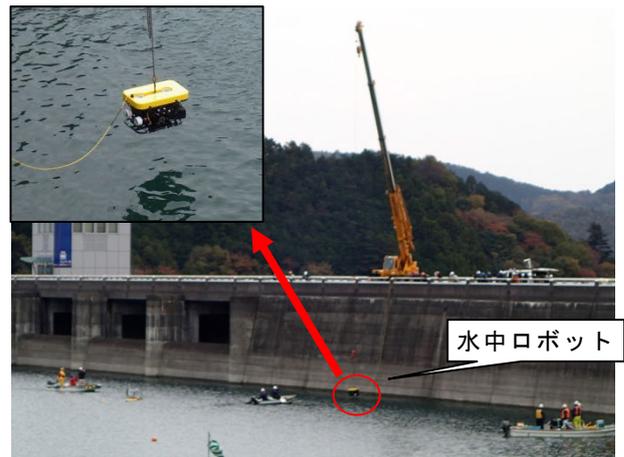
写真-3 宮ヶ瀬ダム現場実証状況

水中調査ロボットの現場実証試験は、2014年11月に神奈川県宮ヶ瀬ダムにおいて実施した。宮ヶ瀬ダムは、2001年に運用開始した首都圏最大のダムであり、堤頂長約400m、堤高156m(日本で6番目)で型式は重力式コンクリートダムである。ダム堤頂の標高は290m、ダム上流側の壁面は標高210mまで1:0.2の勾配を有し、それ以降では1:0.6の勾配となる。現場実証を行った11月は非洪水期であり、水面高は標高283m程度に調整されていた。現場実証試験の調査項目は5項目であり、①ダム堤体コンクリートの浮き・剥離などの状況確認(水深約20m)、②ひび割れ、突起物や剥落部をあらかじめ設けた模擬体の変状確認(水深約17m)、③高位常用洪水吐の状況確認(水深約48m)、④低位常用洪水吐の状況確認(水深約93m)、⑤ダム最深部付近の状況確認である。

必須とされたのは①～③の項目であり、④、⑤については任意であったが、継続して本ロボットにより調査を行った。現場実証状況を写真-3に示す。

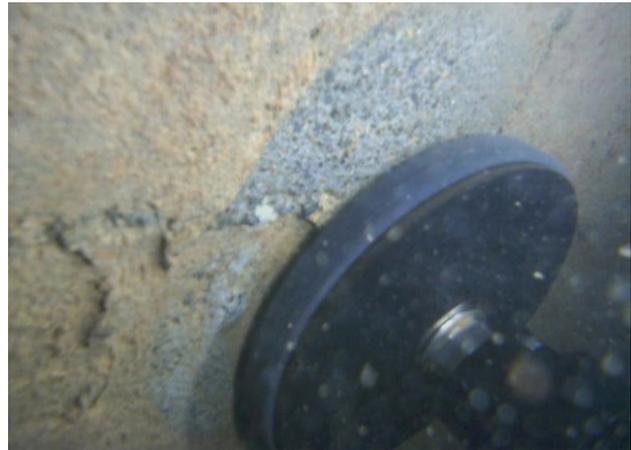
写真-5 壁面清掃状況

また、傾斜のあるダム上流面においては薄く堆積物で被覆されている箇所が多い。写真-5に示すように清掃用ブラシで清掃を行うことで、写真-6に示すような堆積物を除去した清浄な検査面とすることができた。機械駆動のハンマーで検査面を叩き、近傍の水中マイクで打音を取得することができたが、宮ヶ瀬ダムでは明らかな浮き・剥離箇所がなく、健全部のみで打撃音を取得したこともあり、検出比較はできていない。水深約48mの高位常用洪水吐では、管口部を光学カメラと音響カメラで撮影し形状を比較した。写真-7に示すように、光学カメラと音響カメラの形状は概ね一致しており、本ロボットに搭載した音響カメラによって水中の透明度が悪い場合でも構造物を視認できる可能性が示唆された。また、水深約93mの低位常用洪水吐では鋼管内に進入し、管内底部に木や葉が堆積していることを確認した。最後に、ダム最深部と推定される水深約127mまで潜航して堆砂や沈木を確認し、潜水士では難しい大水深域まで調査が可能であることを確認した。（写真-8）

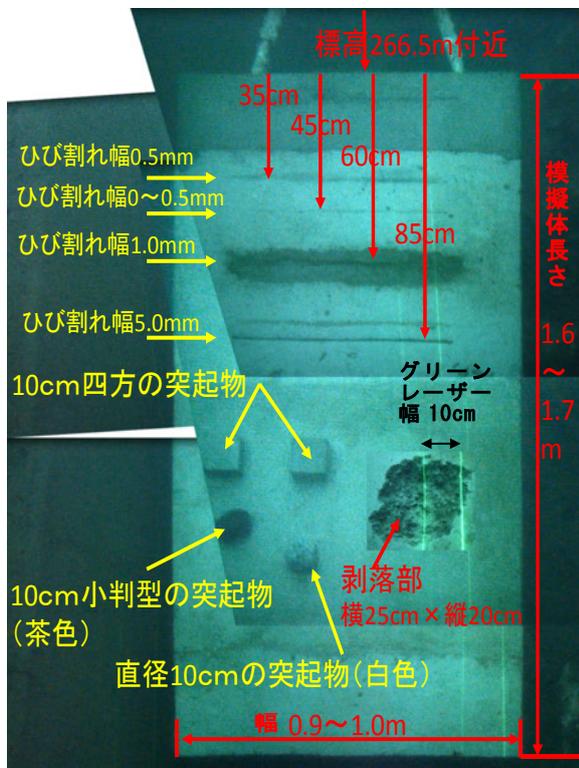
写真-4 宮ヶ瀬ダム模擬体計測結果

宮ヶ瀬ダムの湖水の濁度1と透明度は高く、水深約20mにおいて計測用カメラによってダム堤体の鮮明な画像を取得でき、コンクリート打継目の視認も可能であった。水平方向に約50mロボットを走らせ調査したが、画像取得できる範囲内で浮き・剥離などは確認できず、調査した箇所は健全であると判断できた。ダム堤体水深約17mに設置された模擬体の鮮明な画像を計測用カメラで取得し、調査後に画像を撮影する時に照射したグリーンレーザ(間隔10cm)を長さの基準として模擬体の外形、ひび割れ、突起物や剥落部の寸法を算出して図化した(写真-4参照)。模擬版が緩やかな斜面に設置されていたため、

ロボットを模擬体に正対した画像が取得できず、模擬体長さ（実際は 2m）の計測誤差が大きくなったが、そのほかの測定対象物は概ね計測ができた。

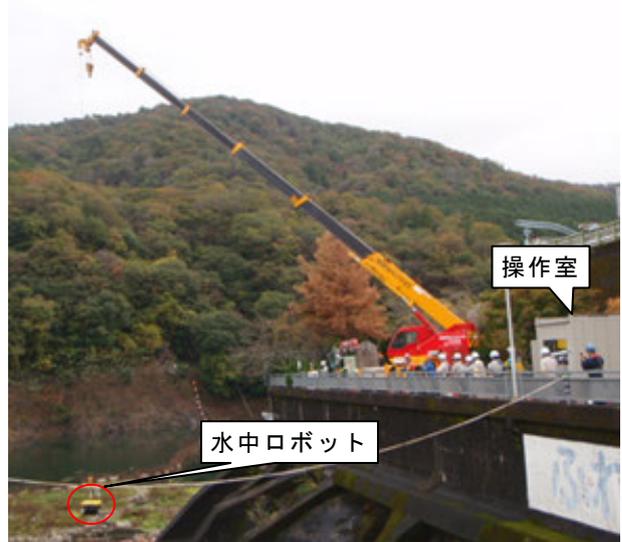
写真-9 天ヶ瀬ダム現場実証状況(投入)

天ヶ瀬ダムの現場実証試験の調査項目は、①ダム堤体コンクリートの浮き・剥離などの状況確認、②ひび割れ、突起物をあらかじめ設けた模擬版の変状確認、③コンジット予備ゲート戸当たりの変状確認、④コンジット予備ゲートのボルト緩み・板厚測定・表面の清掃、⑤ダム最深部の堆砂状況確認である。これらの5項目のうち必須とされたのは①～③の項目であり、④、⑤については任意であった。本実証試験では、すべての項目を実施した。現場実証状況を写真-9～11に示す。

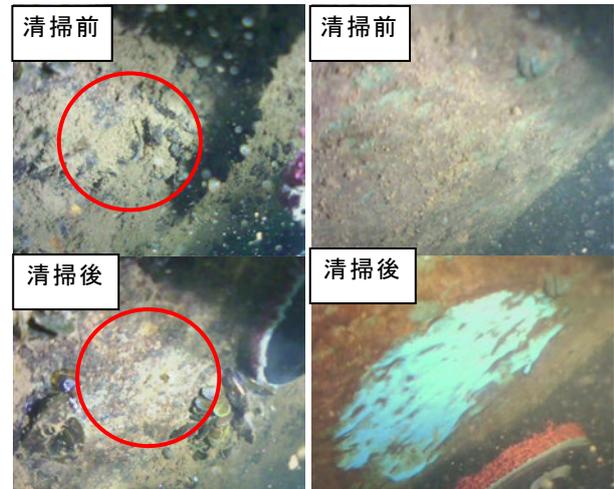
写真-14 堤体面清掃状況 写真-15 鋼材面清掃状況

箇所は健全であると判断できた。次に、あらかじめ状態で放置されていたので、概査により模擬版を探索して水深 12m 付近に発見した後、計測用カメラで詳細な画像を取得した。画像内に写り込んだ平行グリーンレーザの間隔を基準に模擬版の外形、ひび割れ、突起物の寸法を算出し、概ね実寸法と合致することを確認した（写真-12 参照）。コンジット予備ゲート戸当たりでは、操作用カメラにより戸当たり全体を調査した。一部のゲート鋼材の錆などの変状について確認できた（写真-13 参照）。ダム堤体面は薄く堆積物や貝で被覆されている箇所が多く、清掃用ブラシで清掃を行うことで、堆積物や貝を除去した清浄な壁面とすることができた（写真-14 参照）。

また、予備ゲートの鋼材清掃では、写真-15 に示すように塗装面を損傷することなく清掃でき、鋼材の肉厚も 14.7mm と測定できた（写真-16 参照）。ボルトの緩み確認については、室内実験で清掃用ブラシを回転させながら当てることによって緩みの有無を確認できており、現場実証でも同様に行った結果、緩みは確認されなかった（写真-16 参照）。ダム最深部の堆砂状況確認は、水深約 28m に細かな堆砂や沈木が堆積していることを確認した（写真-17 参照）。

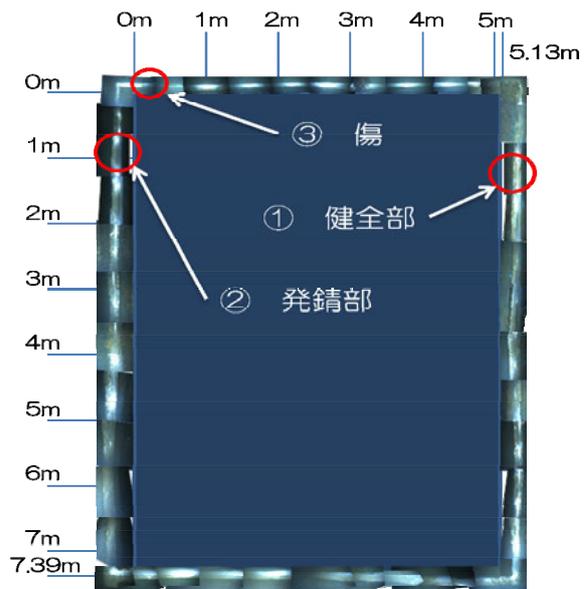
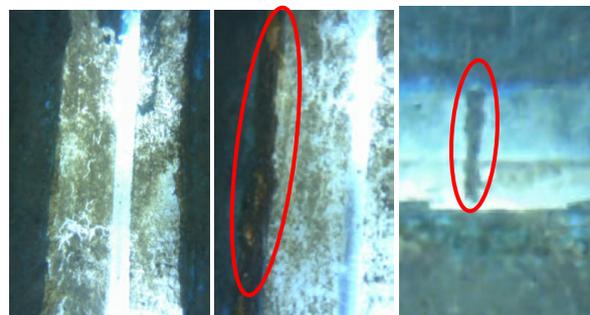
写真-13 ゲート鋼材の変状

①健全部 ②発錆部 ③傷部

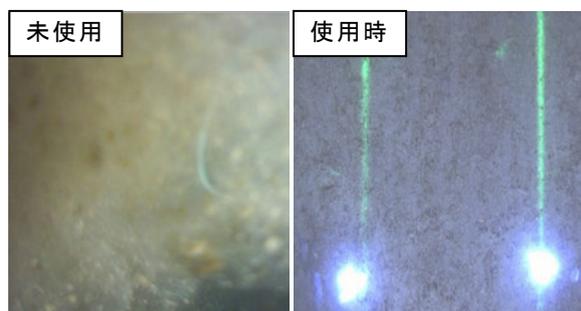
写真-18 濁水対応装置の現場実証

さらに、清掃用ブラシによる清掃時に、ダム堤体上の堆積物が舞い上がって視認しづらくなることを利用して、濁水対応装置の効果を検証した。

写真-18 に示すように、濁水対応装置を装備した計測カメラでは、鮮明な堤体面を観察できたが、濁水対応装置を装備しない作業監視用カメラでは、浮遊物などにより視認できない状況となりやすく、濁水対応装置の有効性を確認できた。また、実施試験とは別に実施した濁水対応装置の室内実験結果では、被写体と装置が接触していれば、濁度 500 であっても鮮明な画像

天ヶ瀬ダムでは現場実証試験の調査項目の他に、濁度が大きい環境下でも調査で出来ることが求められた。そこで著者らは、ロボットの計測用カメラ前面に濁水対応装置を追加装備した。濁水対応装置とは、内部に洗浄な水を注水し、その装置を計測用カメラの前面に取り付け、ダム壁面に押し付けながら撮影することで、濁水中でも鮮明な画像を取得できる装置である。

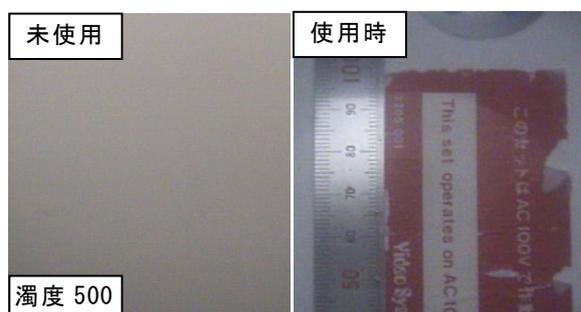
写真-19 濁水対応装置の実験

を取得できることを確認している。(写真-19 参照)
