太径のあと施工アンカーを用いた耐震補強工法の実験的研究

細井 泰行*

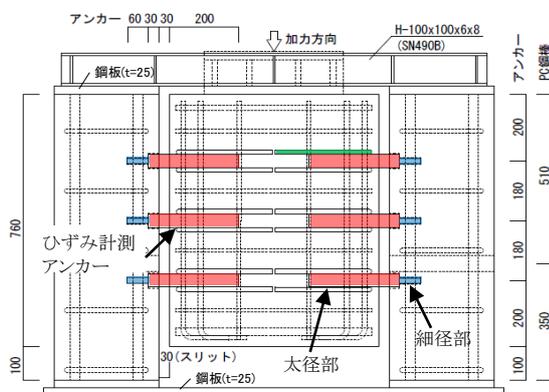
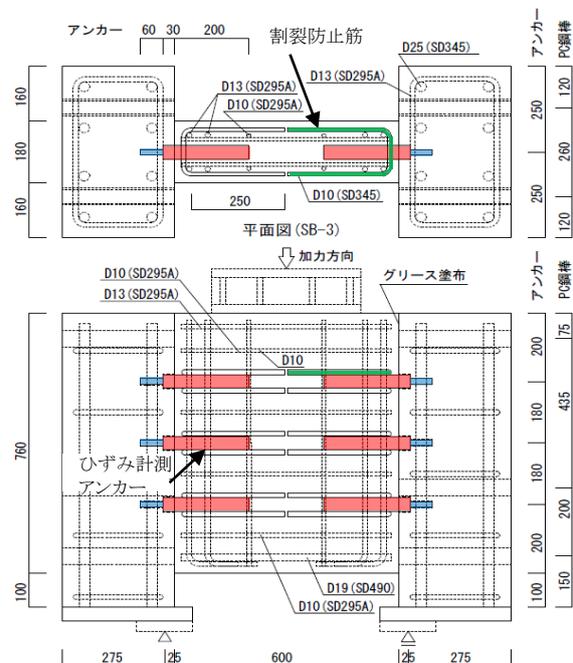
図-1 試験体形状

試験体諸元を表-1に、また、試験体形状を図-1に示す。試験体は、S-21~S-23の3体であり、パラメーターは打継ぎ部のスリットの有無と、あと施工アンカーの材質である。

(a) S-22、S-23

(b) S-21

試験体は実大試験体であり、試験体中央の増設壁と両側の既存部を合計 6 本のあと施工アンカーで一体化する。

なお、S-21 の既存部と増設壁の打継ぎ面は、摩擦力を低減するために、増設部のコンクリートを打設する前に既存部側表面にグリースを 0.5mm 厚程度塗布した。²⁾ また、載荷時の曲げモーメントにより生じる界面の開きを抑えるため、両側の既存部を PC 鋼棒 (φ36) ではさみ、PC 鋼棒に緩みが生じないように 1 本当たり 1kN の軸力を導入した。

一方、S-22、S-23 は、既存部と増設壁の間に、強度の低い仕上げ材を模擬して 30mm のスリットを設けた。既存部と増設壁部が接触しておらず、摩擦の影響を受けないため、載荷時の安定性を考慮し、両側既存部の上下に剛性の高い鋼材を溶接し、載荷時の既存部の開きを拘束した。

既存部側のあと施工アンカーは、いずれの試験体も打継ぎ面から 30mm までの範囲を太径 (φ40、D41) とし、それ以深は細径 (M16) とした。また、増設壁側は、打継ぎ面近傍のコンクリートの局所的損傷による耐力低下を防止するために、太径部の埋込み長を 200mm とした。なお、増設壁部側のあと施工アンカーの両側に、コの字形の割裂防止筋を配置した。

図-1の左側中段のあと施工アンカーの軸方向ひずみを計測した。なお、各あと施工アンカーのひずみ計測位置を、図-2に示す。

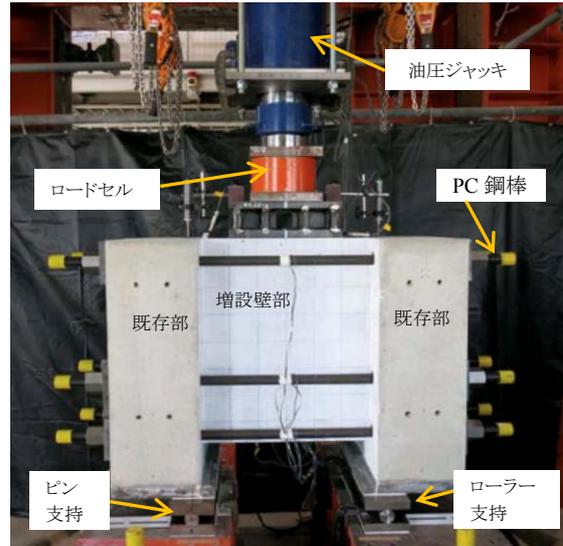
写真-1 載荷状況

載荷状況を写真-1に示す。載荷は、試験体中央の既存部上部を 1000kN 油圧ジャッキにより鉛直下向きに加力し、単調載荷とした。S-21 は、既存部と増設壁の界面に働く摩擦力が、試験体の支持部の水平方向の拘束力の影響を受けないように両側増設部の下部をそれぞれ、ピン支持、ローラー支持(写真-1)とした。一方、S-22、S-23 は両側既存部の上下が鋼材で拘束されているため、ピン支持、ローラー支持に必要がなく、石膏を介して平滑な面に試験体を設置した。なお、アンカー、PC 鋼棒のひずみをひずみゲージにより計測し、変位計により鉛直変位 (既存部に対する増設壁の鉛直方向のずれ量) を計測した。

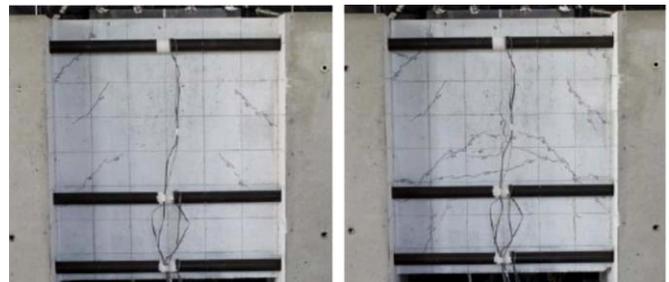
(a) 変位 2mm (b) 変位 8mm
写真-2 ひび割れ状況 (S-21)

試験体中央部の鉛直変位が 2mm、8mm の時のひび割れ状況を写真-2~4に示す。

鉛直変位 2mm のとき、増設壁の左右に斜めひび割れが発生しているが、ひび割れ幅は 0.1mm 以下であり、構造上問題となるひび割れは生じなかった。

その後、鉛直変位 8mm では、いずれの試験体も試験体上部より約 100mm、300mm、500mm の位置で斜めひび割れが発生し、試験体下部にもひび割れが発生した。

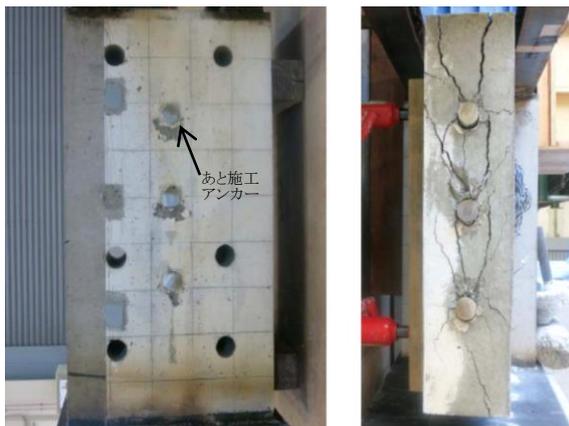
(a) 既存部 (b) 増設壁側
写真-5 実験終了時破壊状況(S-22)

実験終了時の S-22、S-23 の破壊状況を写真-5、写真-6に示す。載荷終了後、あと施工アンカーをスリット部で切断し、既存部側と増設壁側の破壊状況を観察した。

既存部側はあと施工アンカー側面のコンクリートが支圧破壊を生じており、増設壁側は、コンクリートの支圧破壊とともに、増設壁のアンカー埋込み面にひび割れが生じている。S-23においても、同様の破壊性状を示している。

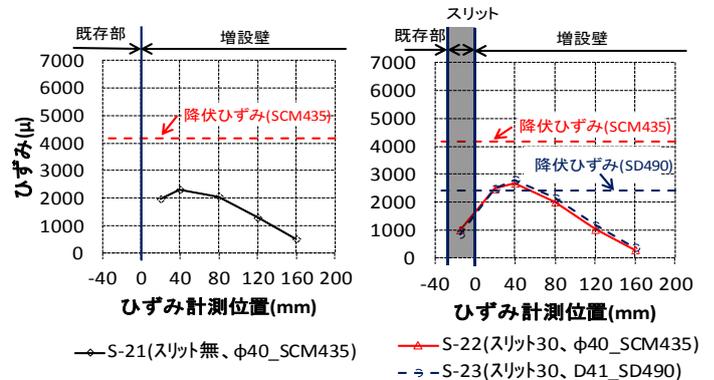
図-3 変形 2mm 時あと施工アンカーの軸方向ひずみ

図-3は、鉛直変位が2mmのときのあと施工アンカーの軸ひずみの分布である。いずれの試験体も、増設壁側の界面より40mmの位置でひずみが最大となっている。また、太径部がD41(SD490)のS-23はあと施工アンカーが降伏しているが、降伏していないS-22と同様のひずみ分布を示す。

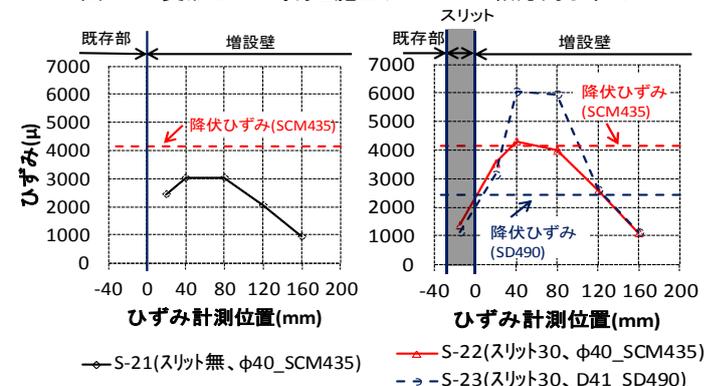
図-4 最大せん断力時あと施工アンカーの軸方向ひずみ

図-4は、最大せん断力時のあと施工アンカーの軸ひずみ分布である。既存部と増設壁の間にスリットのないS-21は降伏していないが、30mmのスリットを設けたS-22、S-23は降伏している。なお、増設壁側の界面より40mm、80mmの位置のひずみは、SCM435を用いたS-22は4,000 μ 程度であるのに対し、SD490を用いたS-23は6,000 μ 程度となったが、S-22と比較し、破壊状況の違いは観察されなかった。

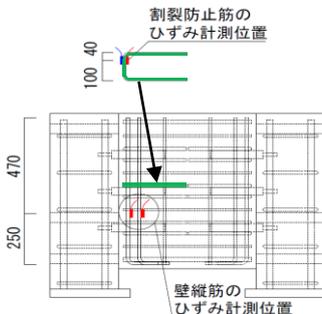
図-5 補強筋、壁縦筋のひずみ計測位置

補強筋のひずみ計測位置、壁縦筋のひずみ計測位置を図-5に示す。界面に最も近い1段目の縦筋と、その次に界面に近い2段目の縦筋にひずみゲージを貼付した。

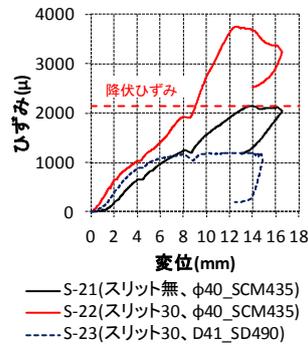
図-6 鉛直変位と補強筋のひずみの関係

鉛直変位と割裂防止筋のひずみの関係を図-6に示す。いずれの試験体も鉛直変位 2mm のとき、補強筋は降伏していない。その後、鉛直変位の増加とともにひずみが増加し、S-22 は、鉛直変位が 9mm のときに鉄筋が降伏した。

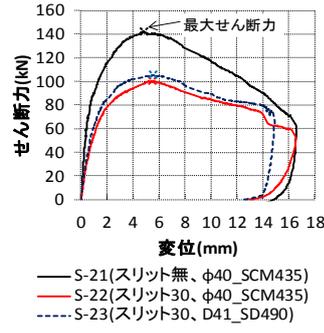
図-8 荷重-変位関係

あと施工アンカー1 本あたりのせん断力と、鉛直変位の関係を図-8、あと施工アンカー1 本あたりの最大せん断力、変位 2mm の時のせん断力を表-4に示す。なお、試験体 S-23 のせん断力は、グリースを塗布した打継ぎ面に生じる摩擦力を計算により求め、実験値から減じた値である。摩擦力は、既往の文献²⁾により摩擦係数を 0.08 とし、打継ぎ面の曲げモーメントと PC 鋼棒の張力より求める。

いずれの試験体も変位 5mm 前後で最大せん断力となり、その後、急激な耐力低下は見られない。

また、30mm のスリットを設けた S-22、S-23 は、スリットのない S-21 に対して、変位 2mm の時のせん断力、最大せん断力ともにせん断力が 3 割程度減少している。

なお、S-22、S-23 のせん断力と変位の関係は同様の性状を示しており、あと施工アンカーの表面が降伏しても、すぐにはせん断耐力の低下や剛性低下が生じないことがわかる。
