カルシア改質土を適用した大規模浅場造成 工事の概要とモニタリング調査報告

REPORT ON CONSTRUCTION METHOD AND MONITORING SURVEY OF LARGE-SCALE SHALLOWS USING CALCIA IMPROVED SOIL

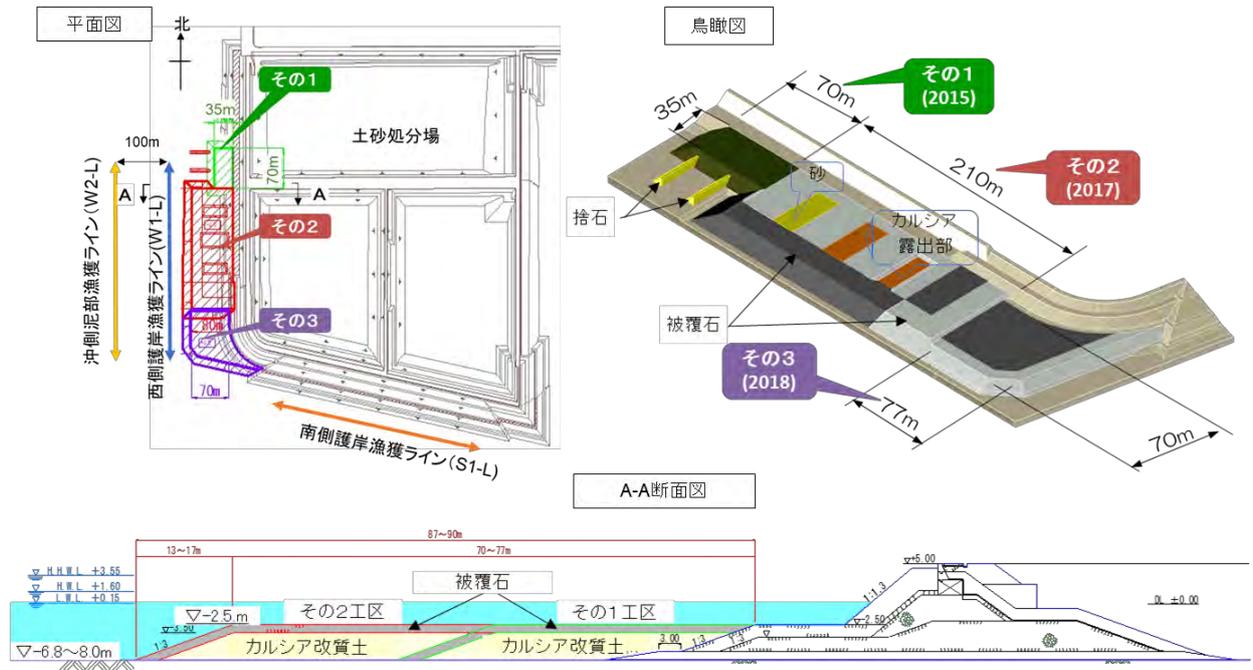
図-1 浅場造成の概要図

工事は、表-1に示すように、2015年から3期に分割して実施し、総面積約2haにわたって、水深が7~9mであった海底を水深2.5~3.5mまで嵩上げして浅場化した。浅場造成の概要図を図-1に示すが、浅場基盤をカルシア改質土で造成し、表面を天然石と鉄鋼スラグ水和固化体製人工石²⁾(以下、スラグ人工石)で被覆することにより浅場を造成した(一部に砂被覆部やカルシア露出部あり)。

本漁場でのかご網漁は、全長約300mの区間に約15m間隔で20個のかご網を図-1の西側護岸、南側護岸の法尻部に並行して配置して操業しているため、これを1操業単位(unit effort)と定義した。

収集データの内、図-1平面図の西側護岸漁獲ライン(W1-L:実験区)、南側護岸漁獲ライン(S1-1:対照区)のデータのみを取り出し、CPUE(Catch Per Unit Effort:単位努力あたり漁獲量 = (漁獲尾数)/(操業回数))を求めた。

その1~その3工区浅場造成完了後の2019年5月に、浅場造成後の護岸法尻部漁獲ラインW1-L(実験区)と、浅場造成前の環境を代表している泥場漁獲ラインW2-L(対照区)において、かご網による比較試験操業を実施した(図-1漁獲ライン参照)。かご網漁はa)と同様に300mの区間に20個のかご網(1unit)を実験区と対照区に配置して、各5回操業を行い魚種と漁獲量(尾数)比較した。

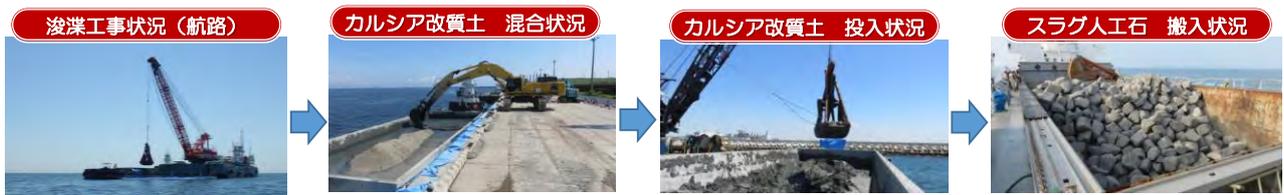
図-2 浅場造成工事の施工フローと工事状況

浅場造成工事の施工フローと工事状況を図-2に示す。浚渫は日本製鉄(株)瀬戸内製鉄所(広畑地区)の航路において、7m³のグラブ浚渫船で実施し、浚渫土は650m³積の土運船で製鉄所の夢前岸壁に運搬した。岸壁では浚渫土の入った土運船に、3.5m³バックホウでカルシウム改質材を投入した後に、同じバックホウで浚渫土と改質材を90分間混合してカルシウム改質土を製造した。カルシウム改質土は、同じ土運船によって網干地区の浅場造成場所まで運搬され、5m³グラブを有するクレーン付き台船で、海中の所定場所に投入した。その後、天然石材、スラグ人工石材や砂で表面を被覆した。

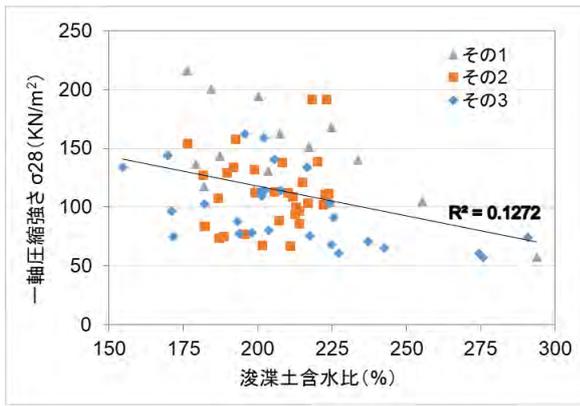
図-3 浚渫土含水比と一軸圧縮強さの関係

現場での品質管理として、土運船内の浚渫土の含水比、湿潤密度測定と、改質材混合後の改質土の湿潤密度測定、28日後の一軸圧縮試験を実施した。改質前後の密度を測定したのは、混合均一性を簡便に検査することが可能なためである。浚渫土含水比と改質土の一軸圧縮強さの関係を図-3、一軸圧縮強さの頻度分布を図-4に示す。

図-3に示すように、浚渫土の含水比が高いほど強度は低下するため³⁾、施工時には浚渫土の含水比が高くないように留意した。図-4より、全工事において一軸圧縮強さが室内設計基準強度 56kN/m²を下回る不良率は2.5%、変動係数は0.3程度で、設計で設定した不良率(25%)、変動係数(0.35)以下であることが確認できた。また、その1工事からその3工事の平均強度が低減しているのは、カルシア改質材の長期在庫によって、f-CaO量が低減している(表-3)ことが原因と考えられた⁴⁾。

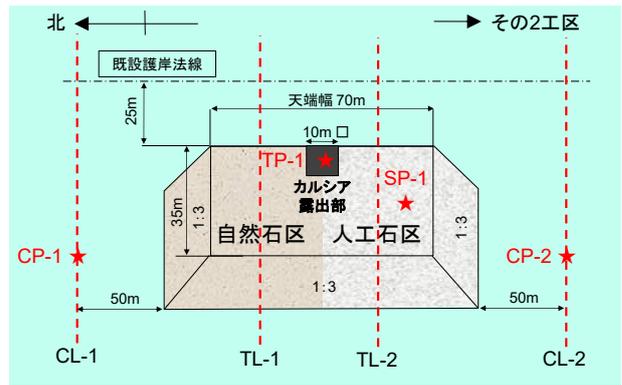
図-5 その1工区調査位置図

に亘り定期的実施してきたが、本稿ではその1工区で実施した調査結果を中心に報告する。その1工区の調査地点や測線を図-5に示し、各調査項目の調査方法、調査時期等は以下に詳述する。

図-5のSP-1の位置で造成14か月後にSEP台船を用いてボーリングし、トリプル型サンプラー(硬軟両用マルチコアバックチューブ)を使用して不攪乱のカルシア改質土を採取した。表-4に採取した改質土の一軸圧縮試験結果を示す。一軸圧縮強さの平均値は105kN/m²(現場強度)で、図-4に示したその1工区の土運船内サンプルの平均強度(室内強度)と比較した現場/室内強度比は105/143=0.73で、養生日数の違いはあるが、マニュアルに記載された現場室内強度比0.5を上回っていた。

カルシア改質土からの経時的な有害物質の溶出安全性を調査する目的で、図-5 の TP-1 部から、試料を採取して、利用技術マニュアル³⁾に規定された「水底土砂に係る判定基準」の 34 項目について溶出試験を実施した。試験は、施工後 2, 8, 14 ヶ月後にそれぞれ実施したが、結果はすべて基準値以内であった。また、TP-1 の直上海水を採取して、同時期に「人の健康の保護に関する水質環境基準」の 27 項目に関する水質試験を行ったが、全て基準値以下で、周辺環境に対する安全性を確認できた。

その 1 工区において、浅場造成前後における藻類や魚介類の着生状況を調査するために、浅場造成前と造成後 2, 5, 8, 14, 20, 32 ヶ月後にライン・トランセクト法による潜水目視調査を行った。調査の場所は、図-5 の調査位置図に示す測線 TL-1(自然石区), TL-2(人工石区), CL-1, CL-2 と TL-1 と TL-2 間の既設護岸基礎部(天端 DL-2.5m)について観察した。藻類の潜水調査の一例として、図-9 に TL-1 測線での 20 ヶ月後の観測スケッチと、写真-1 に 20 ヶ月経過後の TL-1, TL-2 での水中画像を示す。

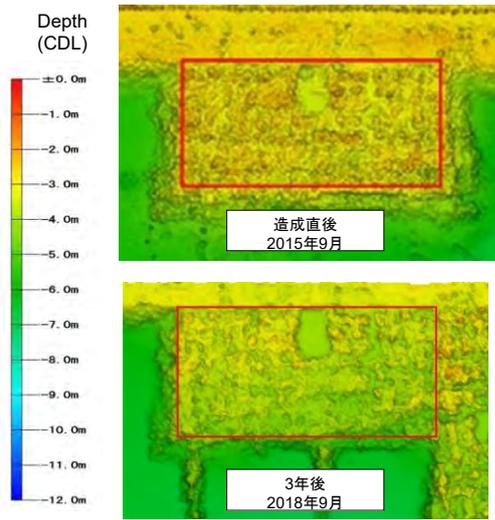
図-6 浅場マウンド表面の標高調査

造成した浅場の出来形と形状の長期安定性を確認するために、造成直後と約3年後のその3工事完了後にナローマルチビームを用いて浅場表面の標高を調査した(図-6参照)。両者を比較すると、浅場中央部で0.6m程度の圧密沈下が見られるが、崩壊等の兆候はない。造成後3年の間には、2016年の台風16号(推定有義波高1.5m程度)、2017年台風18号、関西国際空港を襲った2018年台風21号(両者とも推定有義波高2.5m程度)の被災を受けたが、崩壊等は見られなかった。尚、被覆石の重量は既設護岸の設計(有義波高3.5m)に倣い設定した。

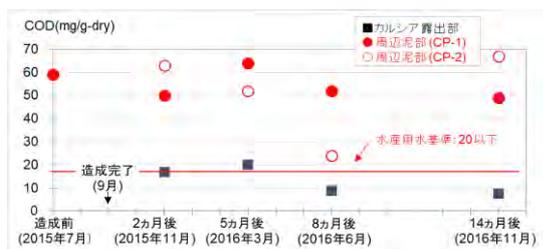
図-7 底質の COD の比較

水産用水基準の底質調査に規定されている 6 項目 (COD, 硫化物, 全窒素, 全リン, 強熱減量, pH)について、TP-1(カルシア改質土)と CP-1,CP-2(底泥部)で調査した。一例として、図-7 に底質の COD の調査結果を示すが、カルシア露出部の COD は底泥部と比較して著しく低減されている。これはカルシア改質材と混合することで、浚渫土中の硫酸塩還元反応を抑制し、溶存態硫化物を生成しにくくする効果に起因すると考えられる¹⁾。

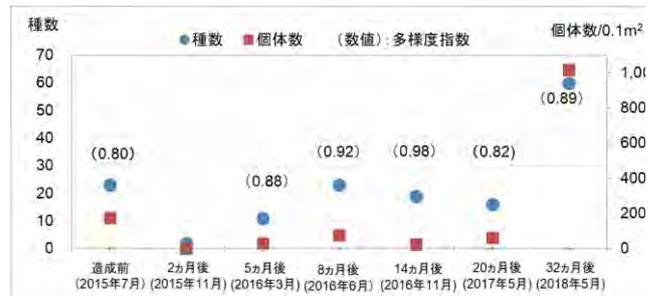
図-8 マクロベントスの種数、個体数、多様性指数

改質土の表層部にも生物が着生するかを確認するために、カルシア露出部(10m×10m)の TP-1 部から面積 0.1m²の泥をハンドマッキン採泥器で採取し、1mm メッシュのふるいでふるった残渣をホルマリン (+海水) で固定することで、マクロベントスの種数、個体数と多様性指数を分析した結果を図-8 に示す(造成前の値は CP-1(泥部)での測定結果)。ここで多様性指数は Simpson の指数 (1-λ) を算定した。Simpson の指数は 0~1 の値で表現され、1 に近いほど生物多様性が高いと評価される。造成前の泥部では、シズクガイ、マメガニ、ゴカイ類が優占していた。造成後は一旦底生生物が消滅したが、5 か月以降は着生が増え、ヨコエビ類、二枚貝類、ナマコ等が出現して多様性指数も上昇している。32 ヶ月には種数は 3 倍、個体数は 5 倍、多様性指数も増加している(最大優占種はゴカイ類)。

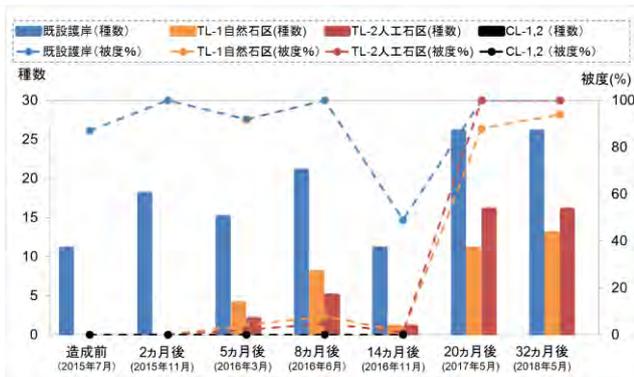
図-10 藻類の種類数と被度

潜水観察から、藻類の種類数と被度の経時変化を整理した結果を図-10に示す。図中の既設護岸区については、図-9に示すように、自然石区、人工石区と同じDL-2.5mのレベルを観察し比較した。CL-1、CL-2の泥部(DL-6.2~7.0m)では、海藻は全く存在しなかった。カルシア改質土と自然石、人工石で嵩上げた部分では、季節性はあるものの、徐々に既設護岸と同様な藻類が着生しはじめ、20ヶ月経過以降ではケウルシグサやワカメが同様の被度で繁茂した。ただし、種数については32ヶ月経過後もホンダワラ類の着生が少ないため、既設護岸部分と同等までには至らなかった。尚、自然石区 TL-1 と人工石区 TL-2 では藻類の着生に大きな違いは見られなかった。

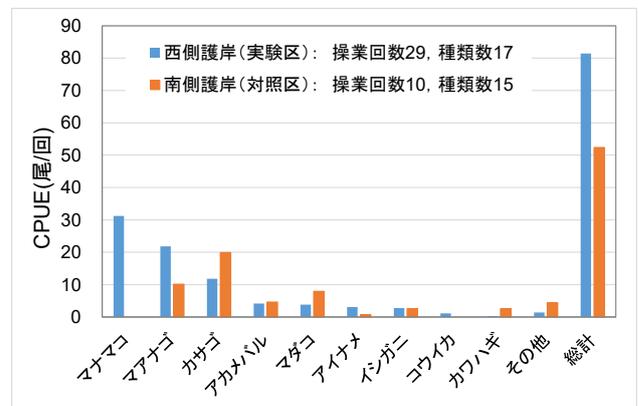
図-11 魚種と漁獲量 (西側護岸と南側護岸のCPUE比較)

魚種別にCPUEを比較した結果を図-11に示す。魚種総計のCPUEは、浅場造成した実験区で(81.4尾/回)で対照区(52.4尾/回)の1.6倍の漁獲効果があり、浅場造成によって漁獲量は増加している。魚種別にみると、特にナマコが西側で多く捕獲されている。波当たりの強い南側護岸に比べて、西側浅場部はナマコの生育に有利な環境となったためと考えられる。ナマコを除いた遊泳魚のCPUEはほぼ同等で、漁獲種類数も実験区17魚種、対照区15魚種とほぼ同等であった。

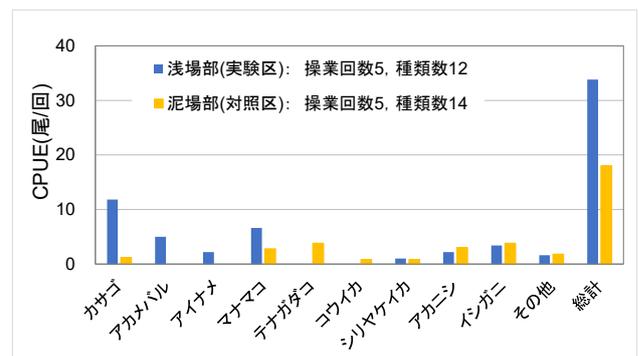
図-12 試験操業結果 (浅場部と泥部のCPUE比較)

図-12 に実験区と対照区の CPUE を示す。魚種は、実験区で12種類、対照区で14種類とほぼ同じであったが、漁獲尾数の総計は実験区が33.8(尾/回)、対照区が18.0(尾/回)と浅場造成エリアが元の泥場に対して1.9倍の漁獲増大効果があった。また魚種別では、実験区ではカサゴ、アカメバル、アイナメ等の岩礁付近に蟄集する魚種が多く漁獲された。
