# 外壁材の脱落による津波波力低減効果に関する実験的研究

富田 祐介\* 西畑 剛\*\*

## 要 旨

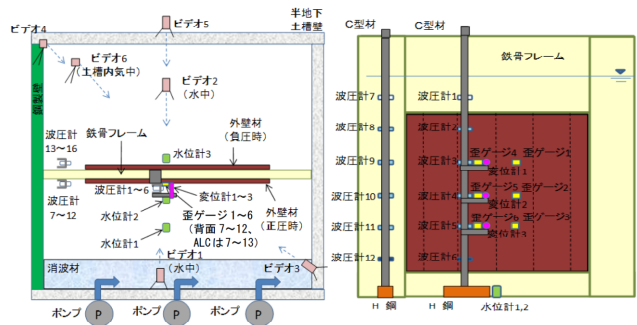
図-13 計測機器配置図

計測機器の配置図および実験装置B断面図をそれぞれ図-13、図-14に示す。水位計、波圧計、変位計、歪ゲージを用いて、水位、外壁材・鉄骨フレームに作用する水圧、外壁材の変位と歪みを計測した。また、外壁材に水圧が作用してから破壊するまでの過程を水圧作用側および反対側からビデオ撮影した。実験終了後、試験体を鉄骨フレームから外し、破壊後の試験体の状況を調査した。
