リニューアル対応外装診断・改修技術の開発 - その3 乾式外装システムの性能検証 -

要 旨

本報では、(1)表面材としてアルミパネルを使用した場合のフレーム工法について実大模擬供試体を用いて行った断熱性能確認実験結果と、(2)実建物を用いて行った二重壁間の差圧測定結果、(3)外壁パネルの汚れの観察結果について報告する。

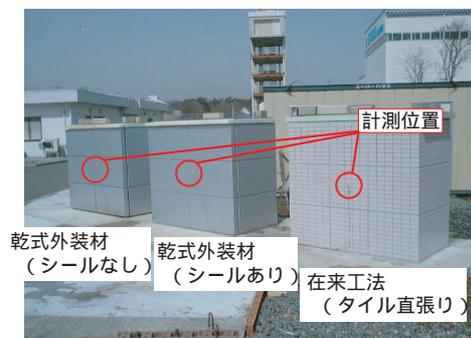
写真-1 模擬供試体

実験は、実大規模の模擬供試体を用いて行った。写真-1に模擬供試体の状況を示す。

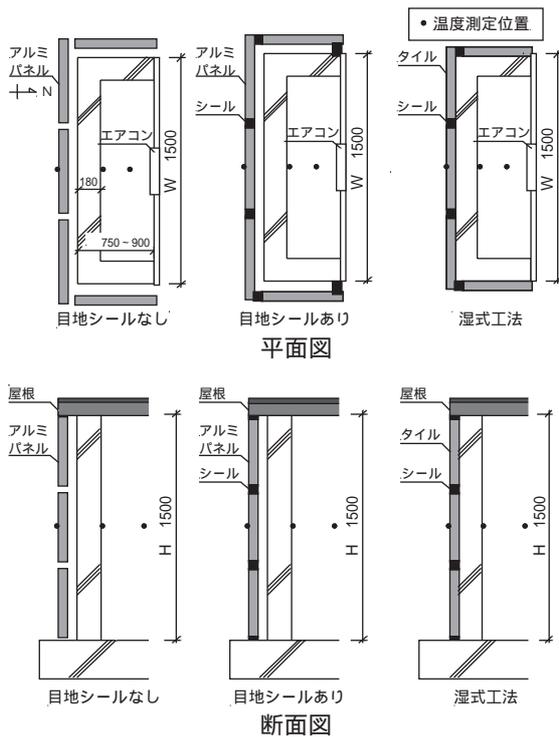
図 - 1 供試体概要図

図 - 1 に供試体の概要図を、図 - 2 に各壁体の構成をそれぞれ示す。

断熱性能の評価は、各供試体内部の温度を小型エアコンにより一定条件に保ち、壁コンクリートの内外表面温度差を計測することにより、各供試体の通過熱流量(空調熱負荷量)を求める方法にて行った。

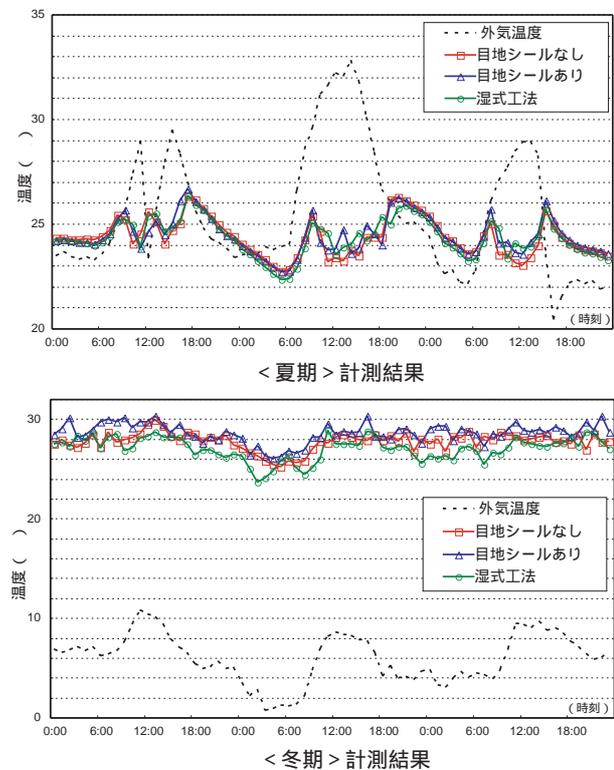
図 - 3 各試験体内部温度および外気温の変化

夏期および冬期における外気温、各供試体の内部温度を図 - 3 に示す。

夏期における外気温の平均値は25.5 (最大32.8、最小20.4)で、供試体内部の平均温度は24.4 (最大26.7、最小22.3)で、各供試体間の内部温度差は0.1以内であった。

また、冬期については同様に、外気温の平均値は6.0 (最高10.8、最低0.7) 供試体内部の平均温度は27.8 (最高30.3、最低23.6)で、各供試体間の内部温度差は1.6以内であった。

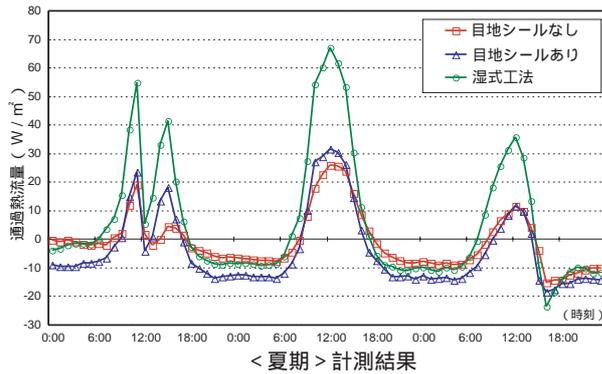
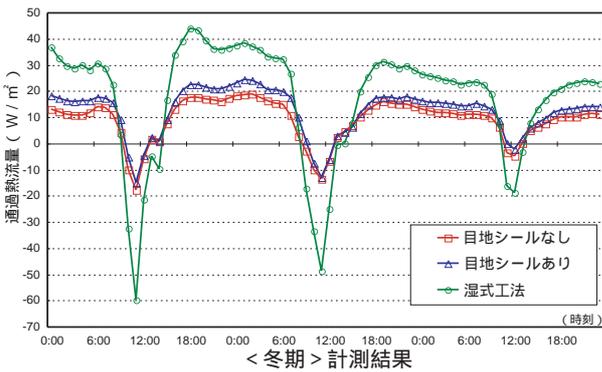
図-4 各試験体1時間当たりの通過熱流量 (W/m²)

1時間当たりの通過熱流量を図-4に示す。

評価対象の3日間の通過熱流量を累積したところ、乾式工法の壁体通過熱流量は、湿式工法のそれに比べて、夏期で約54%、冬期で約36%低減できることが確認できた。さらに、二重壁工法は断熱材がなくても断熱性能は向上し、シールなしでもシールありと同等の断熱性能があることが確認できた。

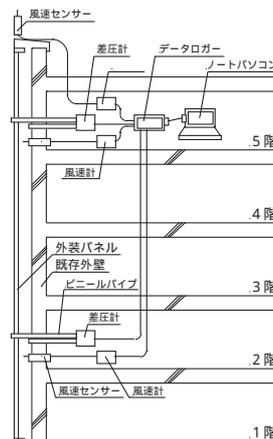
図-5 測定システム図

図-5に測定システム図を、写真-2に測定状況をそれぞれ示す。

パネル外部面の気圧差とパネル背面の通気層の気圧の差を測定するため、差圧計に接続した測定用ビニールパイプをパネル内外にそれぞれ設置した。パネル外部面には、測定用ビニールパイプの他端をパネル表面中央部に固定した。パネル背面の通気層には測定用ビニールパイプの一端を縦額縁から挿入し、パネルの中央部分に設置した。これらによりパネル内外の差圧を測定した。

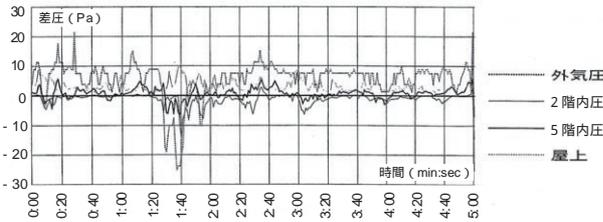
図 - 6 差圧測定結果

図-6に測定結果を示す。パネル内外の差圧は最大20Pa程度で、外気圧の変動に伴うパネル内外の差圧の変動も見られるが、階数の違いによる圧力差は微小である。

昨年度実施した室内試験である実大性能試験²⁾⁵⁾の結果と同様に、本工法はパネルの目地を乾式工法(シールなし)とすることにより、二重壁間にはほぼ等圧になっている。その結果、パネル外面とパネル背面の通気層の気圧が等しくなる等圧効果により、パネルにかかる風圧力が低減され、耐風圧性能が増し安全性が向上すると考えられる。

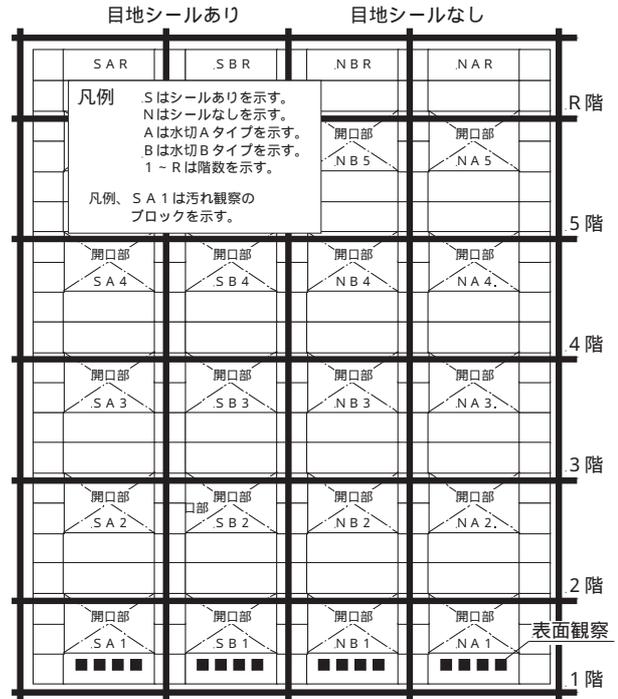
図 - 7 汚れ調査計画図

図 - 7 に汚れ調査計画図を、図 - 8 に水切りタイプ図をまた写真 - 3 にAタイプの水切りを、写真 - 4 にBタイプの水切りをそれぞれ示す。

写真は、撮影ブロックを設定して記録した。図-7の汚れ調査計画図上のNAR等の記号はこの撮影ブロックを示す。例えばNARは、目地シールなし、水切り形状Aタイプ、屋上部分のことである。

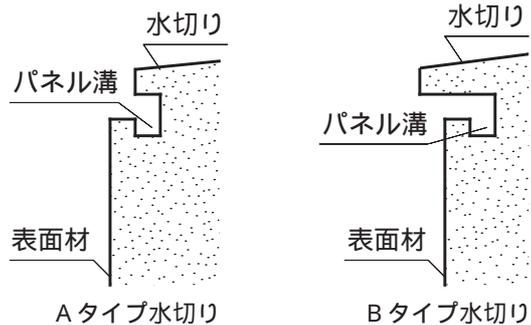
図 - 8 水切りタイプ図

水切り形状では、Bタイプ(水切りがパネル表面より出ている)がAタイプ(水切りがパネル表面より引込んでいる)より汚れが少ない結果となった。

水切り形状ではBタイプ(水切りがパネル表面より出ている)がAタイプ(水切りがパネル表面より引込んでいる)より汚れが少ない。これは水切りの形状による遮蔽効果の影響が大きいと思われる。

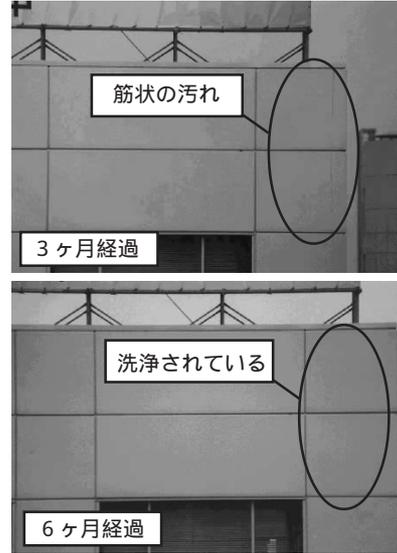
写真-5 外観観察状況

表-1に観察結果を、写真-5に観察状況をそれぞれ示す。

外部観察では、3ヶ月後に一部雨筋状の汚れが発生したが、6ヶ月後には消えていた。その他は特に認められなかった。

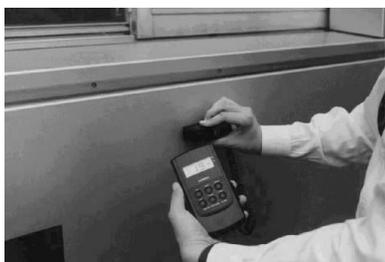
写真 - 7 光沢度測定状況

ポータブル型光沢計で光沢度を測定した。測定場所は、1階と5階の各窓下パネルの1ヵ所とした。

表-3に測定結果を、写真-7に測定状況を示す。

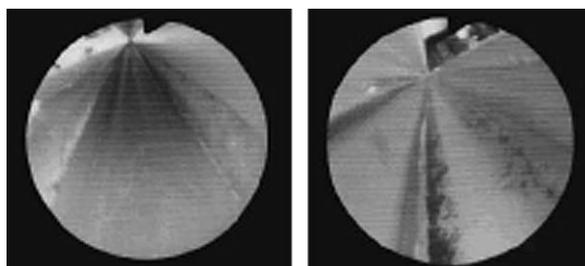
写真 - 8 溝の汚れ状況

水切り下パネル上端の溝内の汚れ状態をファイバースコープで観察し、写真撮影を行った。観察場所は、1階と5階のシール無し部分の水切りタイプ(A・B)各1ヵ所とした。

表-4に観察結果を、写真-8に溝の汚れ状況を示す。場所により砂塵、赤土状の汚れが少し見られた。
