# トンネル覆工の調査、補修・補強システムに関する提案

## 要 旨

近年、マンションなど建築物の外壁や鉄道関係構造物のコンクリート塊崩落事故が発生して、コンクリート構造物の耐久性が問題となっている。山岳工法で施工されたトンネルにおいても、山陽新幹線や室蘭本線で覆工コンクリート剥落事故が相次いで発生し、トンネル覆工コンクリートの耐久性や品質ついて世間の注目を集めることとなった。

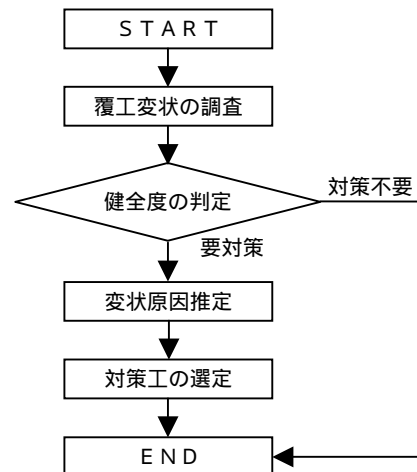
図 - 1 本システムの運用フロー

本システムは、図表等を用いて、トンネル覆工のひび割れパターン等から変状原因を推定し、その主要原因に対して最適な対策工が選定できるシステムとなっている。その流れは、図-1に示すような手順で運用する。

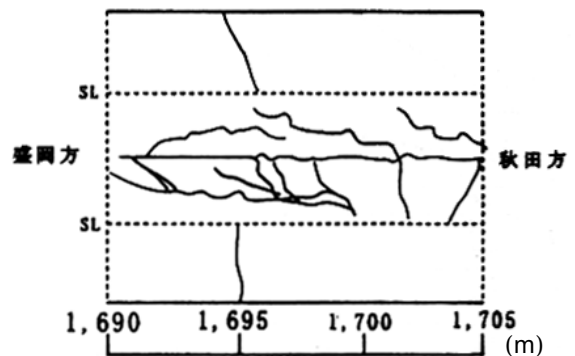
図 - 2 ひび割れ展開図

トンネル覆工変状区間におけるひび割れ展開図を図-2に示す。

アーチ部に、圧ざ、剥落、ひび割れが顕著にみられた。平成2年には天端部軸方向のひび割れと、このひび割れからアーチ部全体に斜め方向のひび割れが多数発生し

平成4年にも天端部の剥離・剥落が確認され、圧ざの可能性があるので、剥落防止工で対処した。

側壁部は構造的に弱い側壁直であるが、顕著なひび割れは見られず、側壁部のひび割れ幅と食い違い幅を継続して測定してきたが、ほとんど変化はなかった。

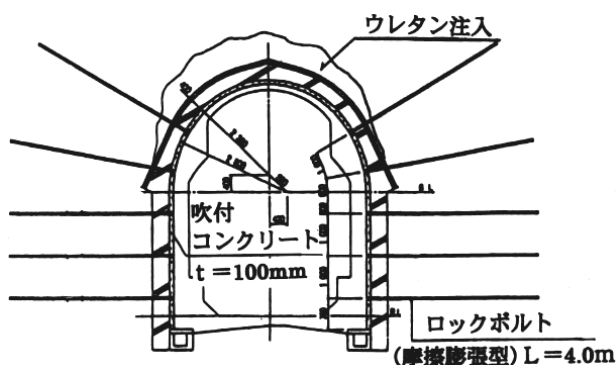
図-3 実施対策工の概念図

図-3に実施対策工の概念図を示す。

施工は、田沢湖線を全面運休する期間(平成8年3月から1年間)を利用して実施され、対策後は顕著な変状の進行は確認されていない。
