多摩川河口域における橋梁工事に伴う 干潟保全措置とその効果

橋梁工事に伴う干潟の保全措置・管理の効果を評価することを目的とした調査を実施した。橋脚工事の際に浚渫した干潟を工事後に埋戻し干潟を復元することを計画とし、干潟生態系の早期回復のため浚渫時に干潟表土を陸上保管し、復元する干潟表土材とした。また、浚渫による隣接干潟の侵食を抑制するため、浚渫境界部に仮設鋼矢板を打設した。さらに、順応的管理手法に基づき工事影響や想定外の事態への対応を検討し、必要に応じて措置の追加・改善を迅速かつ適切に工事に反映させた。その結果、鋼矢板は周辺干潟に対し一定の保護効果を示した。また、復元した干潟は周辺干潟と同様の生物群集で構成されていた。一方、工事中に大規模出水による周辺地形の変化も生じており、これらの影響も踏まえた長期的な調査を継続し、全体評価する必要がある。

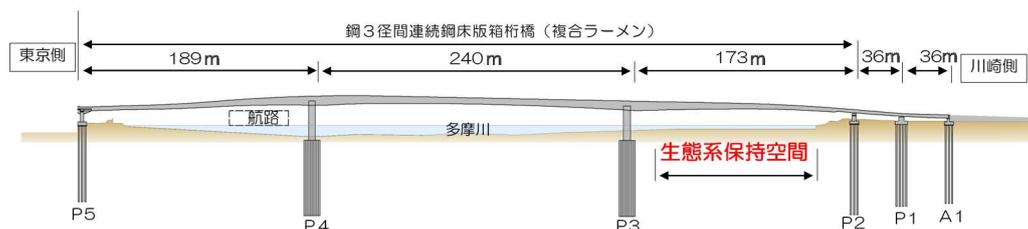
図-1 橋梁側面図

2022年3月に多摩川河口部(0.8kP)に位置する「多摩川スカイブリッジ」(延長約675m, 標準幅員17.3m; 以下、スカイブリッジとする。)が開通した(図-1)。スカイブリッジは、成長戦略拠点の形成を支えるインフラとして「羽田グローバルウイングズ」(羽田空港跡地地区)と「キングスカイフロント」(川崎市殿町地区)を結ぶ都市計画道路¹⁾である。一方、架橋位置周辺は東京湾に残された貴重な自然干潟である「多摩川河口干潟」が広がっている。

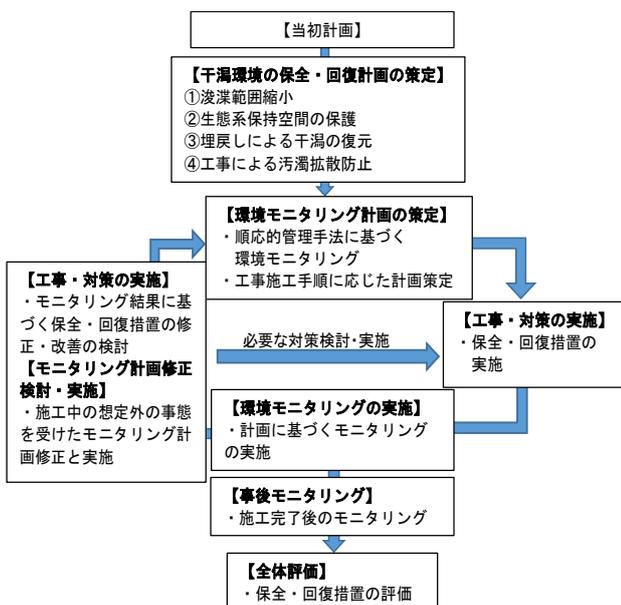
図-2 干潟の保全・回復計画の考え方

また、自然の不確実性を踏まえ、その変化に的確かつ柔軟に対応するため、河川環境分野の有識者、事業者、施工者で構成された「河川河口の環境アドバイザー会議」（以下、アドバイザー会議とする。）を設置した。これらの保全措置は、環境調査結果の評価や対策の追加検討をおこない、迅速かつ適切にフィードバックする「順応的管理手法」⁵⁾に基づき実施した（図-2）。

また、生態系保持空間前面に位置する干潟の一部は、橋脚建設に伴う作業船進入のため浚渫する必要があった。そこで、生態系保持空間の保護、および浚渫した干潟の埋戻しによる干潟復元について、「多摩川における干潟の保全・回復計画及び環境モニタリング計画」（以下、干潟の保全・回復計画とする。）を策定したうえで計画に則り施工をおこなった。干潟の保全・回復計画では、①浚渫範囲の縮小、および浚渫による底層の貧酸素化防止のための浚渫形状の工夫、②干潟の浚渫範囲境界への仮設鋼矢板打設による生態系保持空間の保護、③干潟部浚渫範囲の埋戻しによる干潟復元方法を主要な保全措置とした。

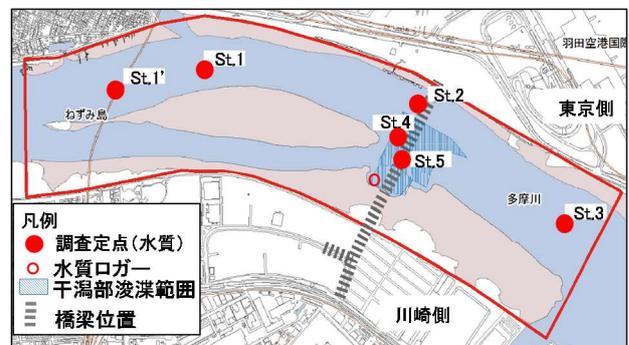
図-3 干潟部浚渫範囲および水質調査定点

また、施工範囲周辺の水域は、河口に位置するため塩水楔の侵入により元々底層水が貧酸素化しやすい場所であった。このため、浚渫によりさらに底層水の滞留が増すことが無いように、航路部の水深と同程度 (AP-2.5 m) の水深までの浚渫とし、周囲と連続した河床形状となる計画とした。また、その効果を把握するため、定期的に水質調査を実施し、施工範囲よりも上流側、浚渫範囲内、および下流の定点で DO (溶存酸素量)、塩分、水温を測定した (図-3)。特に影響が懸念された干潟部の浚渫範囲内の上層 (AP-0.5 m) と下層 (AP-2.3 m) の 2 か所に、DO 計 (U26-001) と塩分・水温計 (U24-002-C) のロガーを設置し、干潟部浚渫完了時 (2018 年 5 月) から干潟部埋戻し時 (2021 年 3 月) まで 1 回/時間の頻度で連続観測した。

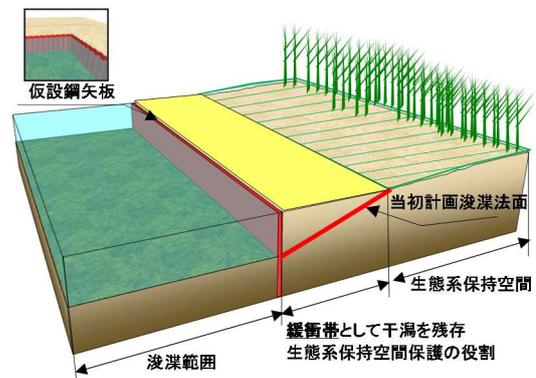
図-4 干潟断面 (浚渫範囲～生態系保持空間)

当初計画では、浚渫範囲 (図4の「浚渫範囲」と生態系保持空間の間の幅約 7.5 m の領域を法面としていた。しかしながら、干潟浚渫に伴う法面侵食等の安定性が懸念されたため、浚渫範囲の境界に仮設鋼矢板を設置し、浚渫予定であった法面範囲の干潟を緩衝帯として残存させた (図-4)。また、鋼矢板の打設により周辺干潟の地形変化や、潮汐などに伴う生態系保持空間への河川水の動態に影響を与えないように、仮設鋼矢板は干潟地盤高 (AP±0.0 m~AP+0.7 m) まで打ち込んだ。

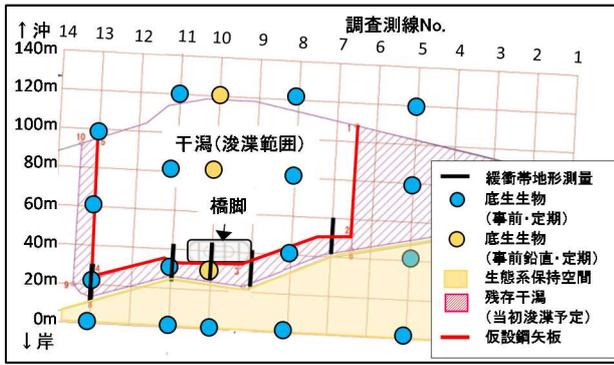
図-5 干潟地形測量・底生物調査定点
(調査定点：側線No. + 岸沖方向の距離で明記)

生態系保持空間の保護対策について、緩衝帯の地形変動を基に、生態系保持空間への影響を評価した(図-5)。調査は、工事着手前から工事終了時まで春季(5月)と秋季(10月)に実施した。調査測線は浚渫範囲の干潟を中心に上流から下流にかけて14測線を設定し、干潟部は岸沖方向に20m間隔、緩衝帯については0.5m間隔で生態系保持空間まで測量し、より細かい地形変化を把握した。

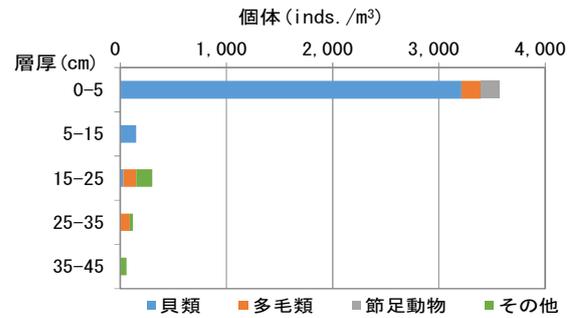
図-6 干潟の底生物の鉛直分布(事前調査)

薄層浚渫する干潟表土の層厚は、事前調査として浚渫範囲の干潟の土質性状(粒度組成、強熱減量)と底生物(種数・個体数)の鉛直分布を調査し、その分布状況を基に決定した。鉛直分布は、塩ビ管(φ15cm×45cm)を用いて柱状採泥し、表層0~5cm, 5~10cm, 以降10cm間隔ごとに土質性状と底生物の分布を比較し決定した。なお、事前に干潟表層の巣穴を目視観察し、アナジャコ等の深層まで分布する種が分布していないことを確認したうえで、鉛直深度を決定した。その結果、底生物は表層0~5cmにアサリやヤマトシジミ等の貝類を優占とした3,575個体/m³が出現した。一方、5~15cmでは151個体/m³しか出現しておらず、表層から5cmまでに多数の生物が集中して分布していた(図-6)。また、土質性状は表層0~25cmまでは砂分が90%以上を占めていたのに対し、25cm以深ではシルト・粘土分の割合が増加しており、土質性状は表層から25cm以浅とそれ以深で異なっていた(図-7)。このため、底生物の分布が集中す

る表層0~5cmまでを特に重要な層厚とし、さらに土質性状が変化しない表層0~25cmまでの層厚のうち、施工精度を考慮して表層0~15cmまでの土砂を干潟表土として設定した。

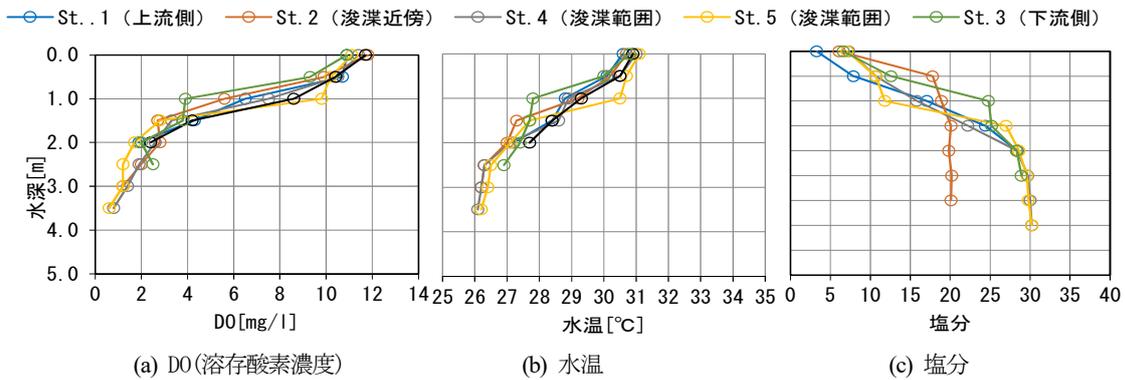
図-8 水質調査結果

水質結果のうち、特に貧酸素水塊が生じやすい夏季(2018年8月)について、調査地点ごとの干潮時のDO、水温、塩分を比較した(図-8)。その結果、DOの鉛直分

水温, 塩分を比較した (図-8). その結果, DO の鉛直分布は, 上流側から下流側まで全調査地点で水深 1.0~1.5 m 付近を境界に急激に低下した. 底層の DO は浚渫範囲内では St.4 で 0.6 mg/l (水深 3.5 m), St.5 で 0.8 mg/l (水深 3.5 m) であり, 浚渫範囲近傍 (St.2) では 1.2 mg/l (水深 3.0 m), 下流側 (St.3) では 2.5 mg/l (水深 2.5 m), 上流側 (St.1) では 1.9 mg/l (水深 2.0 m) であった. 調査地点ごとに水深が異なるため底層の DO は異なっていたが, いずれも同水深帯では同程度の DO であった. また, 塩分や水温は, 同様に調査地点に関わらず水深 1.0 m~1.5 m 付近を境界に大きく変化しており, 塩分は表層で 3.3 (上流側) ~7.3 (浚渫範囲), 水深 1.5 m で 20.1 (浚渫近傍) ~27.0 (浚渫範囲), 水深 3.5 m で 30.2 (浚渫範囲) となり, 水深 1.5 m 付近で躍層が形成されていた.

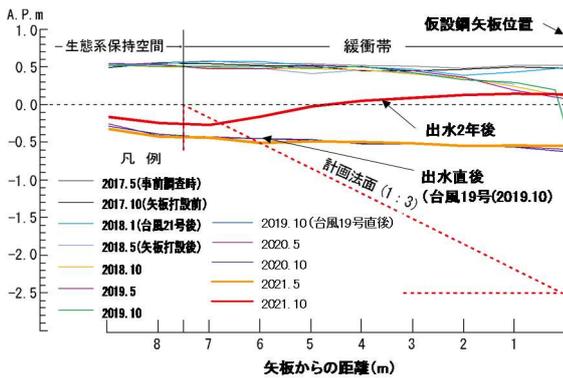
図-9 矢板背面の地盤高推移 (測線 No.10)

矢板打設直後の 2018 年 5 月の調査では, 矢板打設前の 2017 年 10 月の調査と比べると, 矢板から 1~2 m の範囲で地盤高が最大 0.3~0.4 m 程度下がったが, その影響は矢板背面から 3 m 位置までに留まり生態系保持空間は矢板打設後も変化していなかった (図-9). 一方, 台風 19 号 (2019 年 10 月) の大規模出水前後は, 浚渫範囲外も含めて干潟地形は大きく変動した. 緩衝帯の地形も矢板背面から生態系保持空間に至るまで土砂が流出し

ており, 全体的に地盤高が低下した.

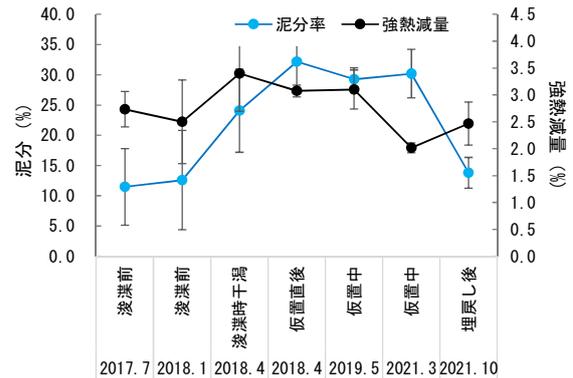
図-10 干潟表土の泥分と強熱減量の推移

事前調査 (2017 年 7 月) 後に台風 21 号 (2017 年 10 月) による出水の影響で, 干潟表層の泥分が変化した (図-10). 干潟部浚渫時の表土の泥分は, 事前調査時の 5~18 % と比べて 18~31 % と高くなった. 一方, 仮置直後の干潟表土の泥分は平均 32.2 % で, 概ね浚渫時の干潟現地盤の表土の泥分と同等であったことから, 干潟現地盤の表土の層が適切に採取・保管されたと推測された. また, 仮置中の表土の泥分は平均 29.3 %~32.2 %, 強熱減量は平均 2.0~3.1 % で保管期間中に大きな変化はみられなかった. 酸化還元電位は, 仮置直後は平均 87.5 mV であったが, 仮置約 1 年後に平均 563.7 mV, 仮置き約 3 年後に平均 213.3 mV といずれも仮置直後と比べて好気的な環境であり, 底質悪化は確認されなかった.

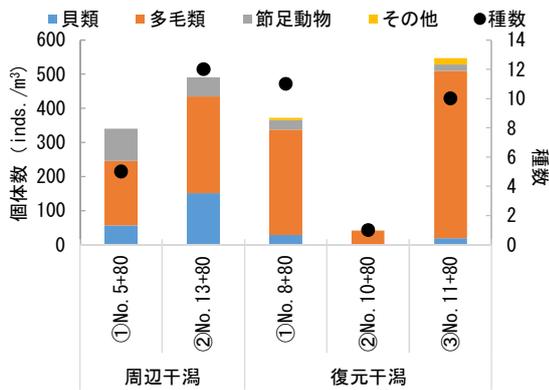
図-11 底生生物出現状況 (干潟復元6ヶ月後)

底生生物の種数、個体数について、干潟復元約6か月後の秋季調査(2021年10月)において、復元した干潟と周辺の既存干潟について比較した(図-11)。復元干潟①は5目7科12種、復元干潟②は1目1科1種、復元干潟③は6目6科10種、既存の周辺干潟①は4目4科5種、周辺干潟②は7目8科11種が出現しており、復元干潟でも周辺干潟と同等の種数が出現していた。優占種は、復元干潟では小型多毛類のスピオ科やイトゴカイ科等が優占し、大型の多毛類はほとんど出現しなかった。周辺干潟もイトゴカイ科やスピオ科が優占したが、復元干潟ではほとんど出現しなかったアサリやムロミスナウミナナフシの個体数も多かった。
