人工干潟造成工事にもなう干潟環境の 変遷について

TRANSITION IN ENVIRONMENTAL CONDITIONS OF THE TIDAL FLAT THROUGH ITS IMPROVEMENT AND DEVELOPMENT

岡村知忠¹・中瀬浩太²・佐藤正昭³・小寺一宗³

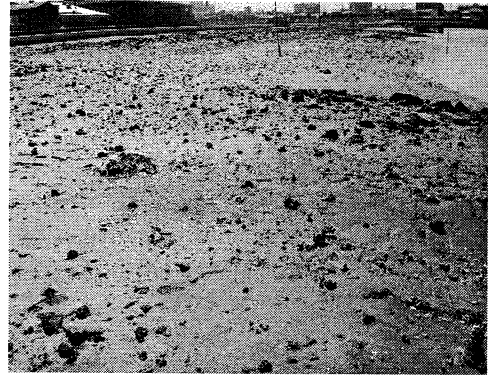
図-10 人工干潟概況(2002年9月20日撮影)

人工干潟の表層は、コークス殻が散在する自然干潟の表層を移設することにより、自然干潟と類似した景観となっていた(図-10)。底生生物は、自然干潟で確認されたアサリ(*Ruditapes philippinarum*)やアシナガゴカイ(*Neanthes succinea*)を含む9種が確認された。移設から8ヶ月後の2003年3月には、表-2に示した多毛類と二枚貝が湿重量の主要となる生物群集が観測され、2002年4月の自然干潟調査時の生物相に近づいていることが確認された。底生生物の現存量は、潮間帯に近い3地点(A1, B1, C1)で多く、各地点の表層の粒度組成は、細砂分が40~70%程度、シルト分以下が3~15%程度(図-11)であった。A1, B1の2地点では、自然干潟の表層部に類似した粒度組成が再現されていた。
